Método roteirizado técnico-científico para diagnóstico de manifestações patológicas em edificações históricas: estudo de caso da igreja matriz de Santa Maria Madalena em Teixeira, Paraíba

Technical-scientific scripted method for diagnosing pathological manifestations in historic buildings: case study of the parish church of Saint Maria Madalena in Teixeira, Paraíba

João Paulo Marçal de Souza¹
Vinicius da Silva Vieira²
Luísa Eduarda Lucena de Medeiros³

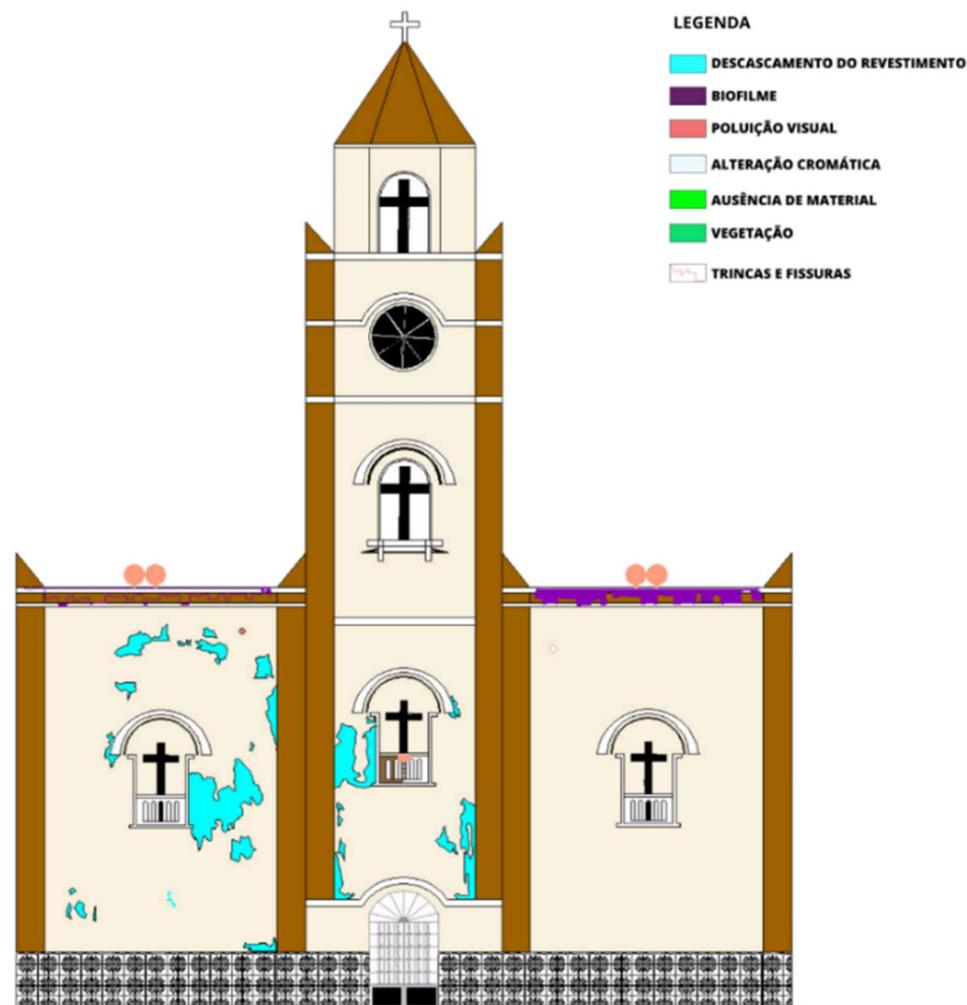
Figura 5 – Representação gráfica de danos na fachada frontal

O estado situacional do prédio da Igreja Matriz analisada foi representado graficamente através dos mapas de danos das fachadas frontal, posterior, lateral direita e lateral esquerda. Para isso, as principais manifestações patológicas diagnosticadas na fachada frontal foram: i) descascamento do revestimento; ii) biofilme; e iii) poluição visual, conforme apresentado na figura abaixo (Figura 5).

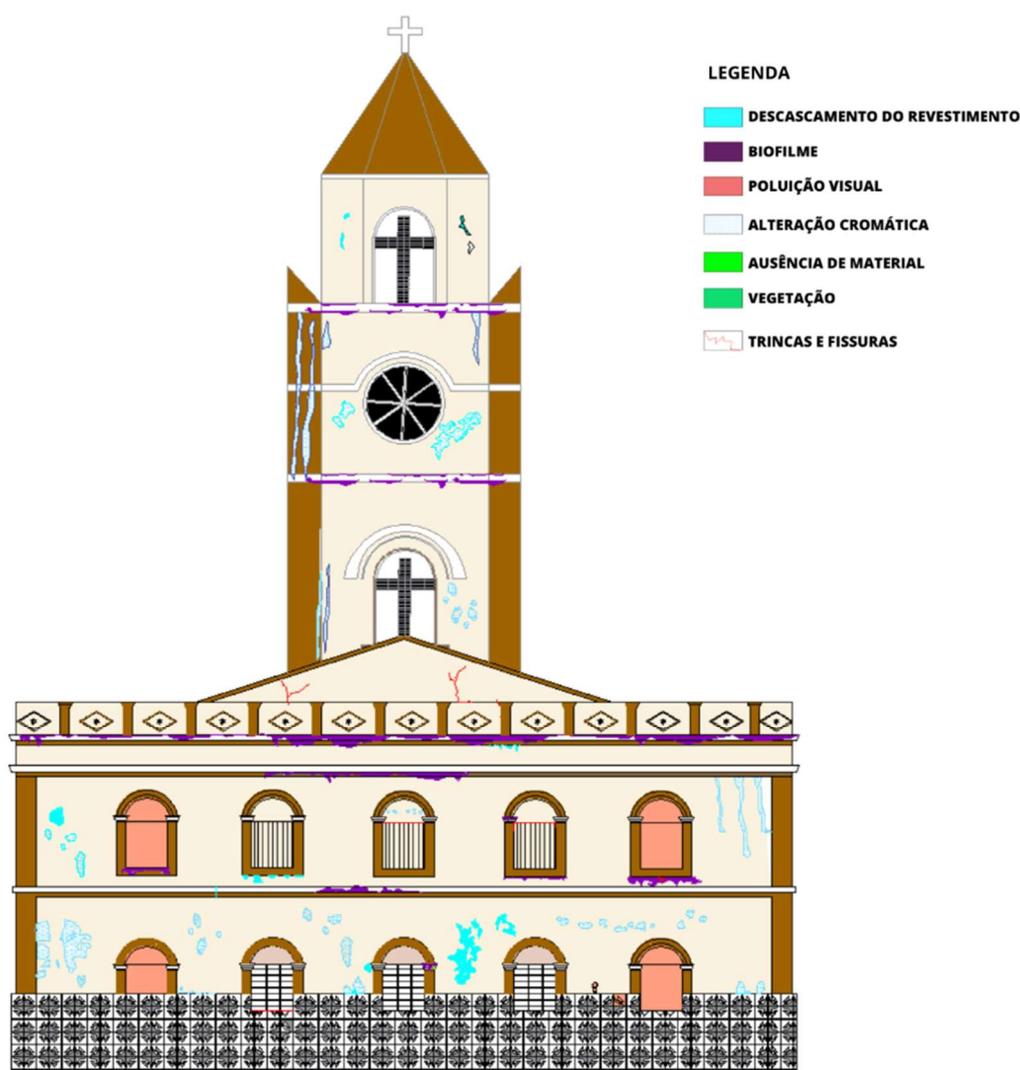
Figura 6 - Representação gráfica de danos na fachada posterior

A fachada com estado de degradação mais acentuada foi a posterior, com uma variação de seis tipologias de manifestações patológicas. Através da investigação pode-se perceber que os principais danos na fachada são: i) descascamento do revestimento; ii) biofilme; iii) poluição visual; iv) fissuras; v) ausência de material; e vi) alteração cromática. A representação gráfica do estado situacional da fachada está apresentado abaixo (Figura 6).

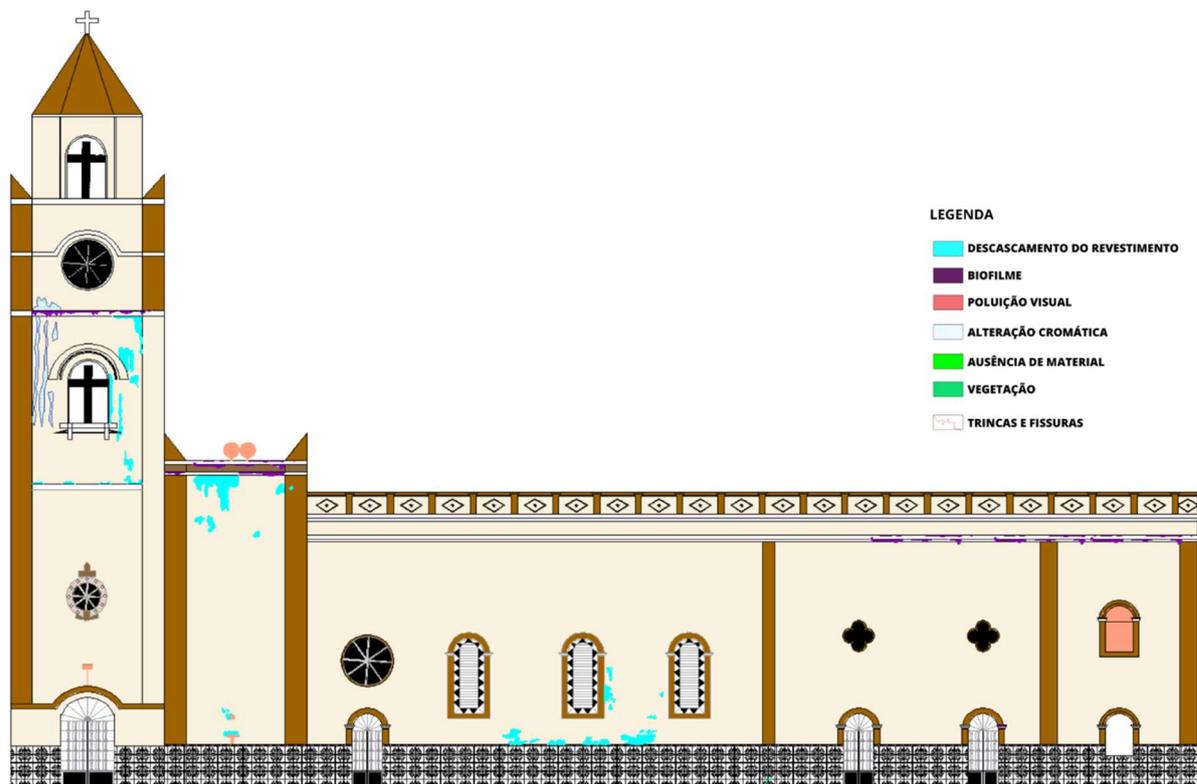
Figura 7 - Representação gráfica de danos na fachada lateral direita

Já a fachadas laterais da edificação obtiveram um processo de degradação parecido, se comparado os índices de danos em cada fachada. A fachada lateral direita em questão obteve

um quantitativo variado de quatro principais danos, a saber: i) descascamento do revestimento; ii) biofilme; iii) poluição visual; e iv) vegetação. A figura abaixo (Figura 7) representa o estado situacional da fachada lateral direita.

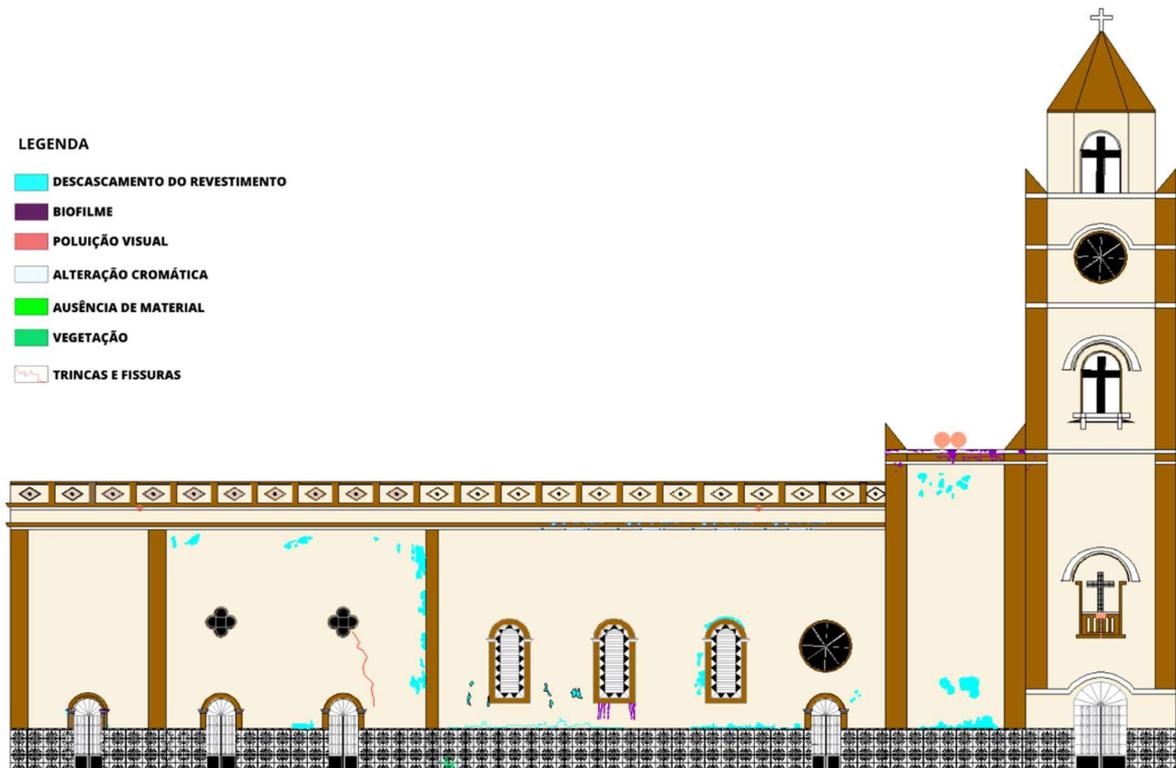
Figura 8 - Representação gráfica de danos na fachada lateral esquerda

De maneira análoga ao processo de degradação ocorrido na fachada lateral direita, a fachada lateral esquerda obteve um quantitativo variado de cinco manifestações patológicas em seus componentes construtivos. Para tanto, os principais danos presentes na fachada foram: i) descascamento do revestimento; ii) biofilme; iii) poluição visual; iv) alteração cromática; e v) vegetação. O estado situacional identificado na fachada está representado pela Figura 8.

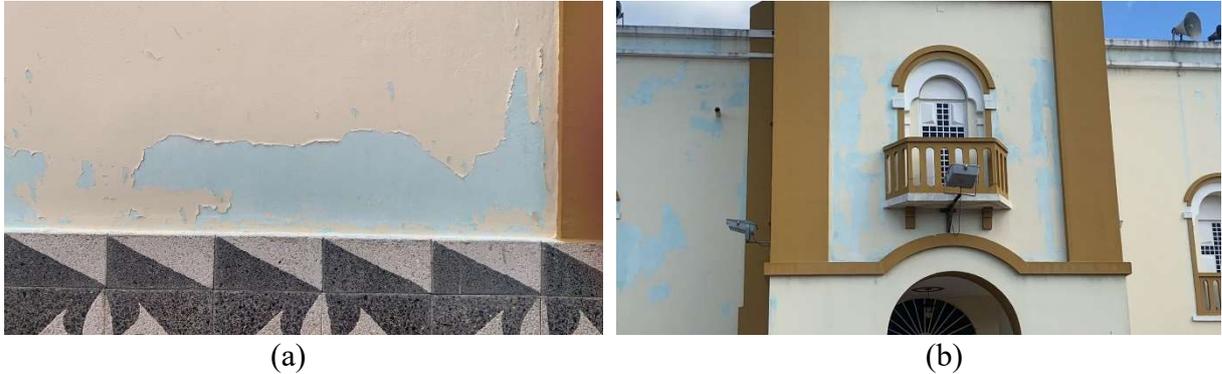
Através do processo de inspeção predial, obtiveram-se os aspectos visuais dos danos na edificação, os quais possibilitaram o eventual diagnóstico das manifestações patológicas incidentes no prédio histórico da Igreja Matriz analisada. A partir das análises de danos, foi observado que em todas as fachadas da edificação uma das principais manifestações patológicas era o descascamento da película de tinta ou alteração cromática da camada pictórica, a qual age em decorrência da presença de umidade e posterior exposição a altas temperaturas. Segundo Barros (2019), o descascamento ou a alteração cromática da película de tinta pode ser definido como a separação entre a camada de tinta e a superfície. Para corrigi-lo, é necessário raspar ou escovar a região para remover todas as partes soltas, limpar a área, aplicar um fundo preparador e, em seguida, proceder com a nova pintura.

Figura 9 – Aspectos visuais do descascamento nas fachadas da edificação – (a) aspectos visuais na fachada posterior; (b) aspectos visuais na fachada frontal

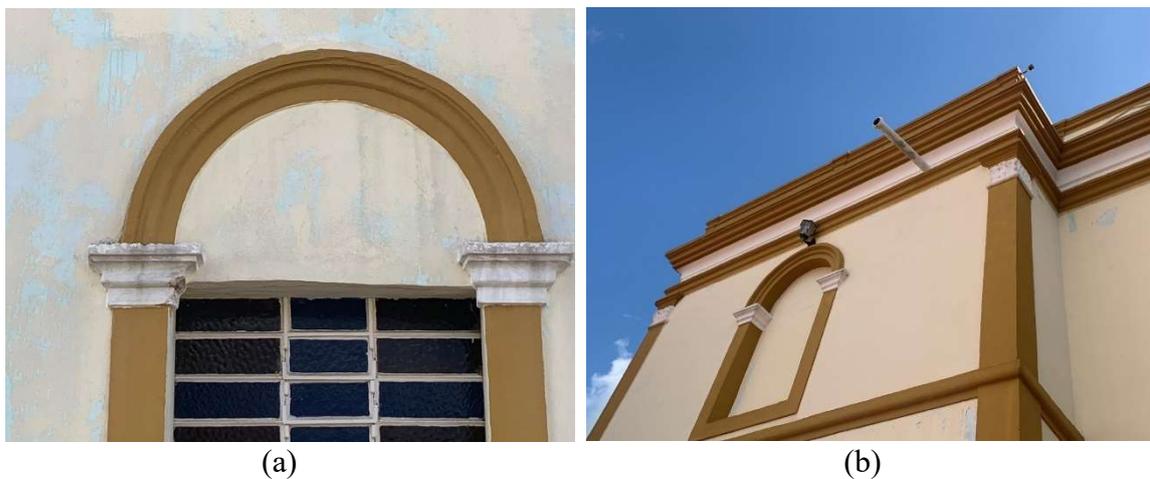
No que diz respeito à ausência de material e poluição visual/elementos não pertencentes ao projeto original (Figura 11), pode-se afirmar que elas estão associadas a intervenções conduzidas de maneira inadequada, destacando a negligência em relação ao patrimônio histórico construído teixeirense. Essa problemática tem origem na falta de manutenção e na subestimação do valor do edifício. Nesse cenário, a ausência de materiais se manifesta claramente na deterioração de elementos arquitetônicos de proteção das fachadas, como esquadrias ou marquises. Como solução, sugere-se a inserção de elementos ausentes de maneira compatível, preservando a harmonia com os demais componentes e respeitando a função original do edifício.

Figura 11 – Aspectos visuais da ausência de materiais e poluição visual nas fachadas da edificação – (a) ausência de material aspectos visuais na fachada posterior; (b) poluição visual na fachada lateral direita

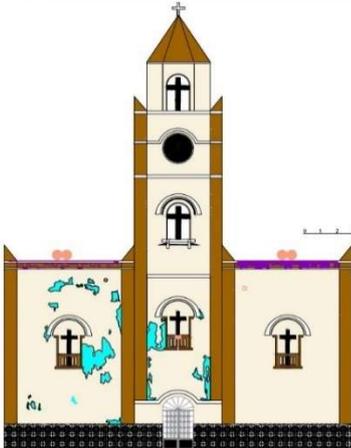
Figura 13 - Ficha de danos elaborada para análise do problema

A poluição visual, por sua vez, surge de intervenções inadequadas nas esquadrias das construções, onde a vedação da esquadria foi realizada utilizando alvenaria de tijolos cerâmicos. Contudo, esse processo foi executado de maneira inadequada, expondo o substrato às intempéries e, potencialmente, resultando em manifestações patológicas ao longo da vida útil da edificação (Santos; Santos, 2020). Para corrigir essa questão, sugere-se a preparação do substrato e a aplicação de um revestimento compatível com o original, seguido pela devida repintura da área afetada. A ficha abaixo (Figura 13) apresenta um dos resultados obtidos da análise realizada.

FICHA DE IDENTIFICAÇÃO DE DANOS				
IGREJA MATRIZ DE SANTA MARIA MADALENA			FICHA N° 03/18	
FACHADA FRONTAL			MANIFESTAÇÃO PATOLÓGICA: POLUIÇÃO VISUAL

SUBSTRATO: <input checked="" type="checkbox"/> ALVENARIA EXTERNA <input type="checkbox"/> MADEIRA <input type="checkbox"/> VIDRO <input type="checkbox"/> METAL <input type="checkbox"/> REVESTIMENTO	
			LEGENDA: <input checked="" type="checkbox"/> POLUIÇÃO VISUAL	
DESCRIÇÃO DO DANO: POLUIÇÃO VISUAL, ELEMENTOS NÃO PERTENCENTES AO PROJETO ORIGINAL.	CAUSA: AUSÊNCIA DE PLANEJAMENTO ADEQUADO PARA A EXECUÇÃO DE UM PROJETO DE INTERVENÇÃO.	ORIGEM: NECESSIDADE DE AUMENTAR A CAPACIDADE DE ILUMINAÇÃO DO EDIFÍCIO E DE ESCOAR AS PRECIPITAÇÕES.	SOLUÇÃO: REALOCAÇÃO SEM PERDA DA FUNCIONALIDADE DO ELEMENTO PARA UM LOCAL QUE NÃO CAUSE DECARACTERIZAÇÃO.	MECANISMO: <input type="checkbox"/> MECÂNICO <input type="checkbox"/> ELETROMAGNÉTICO <input type="checkbox"/> QUÍMICO <input type="checkbox"/> TÉRMICO <input checked="" type="checkbox"/> BIOLÓGICO

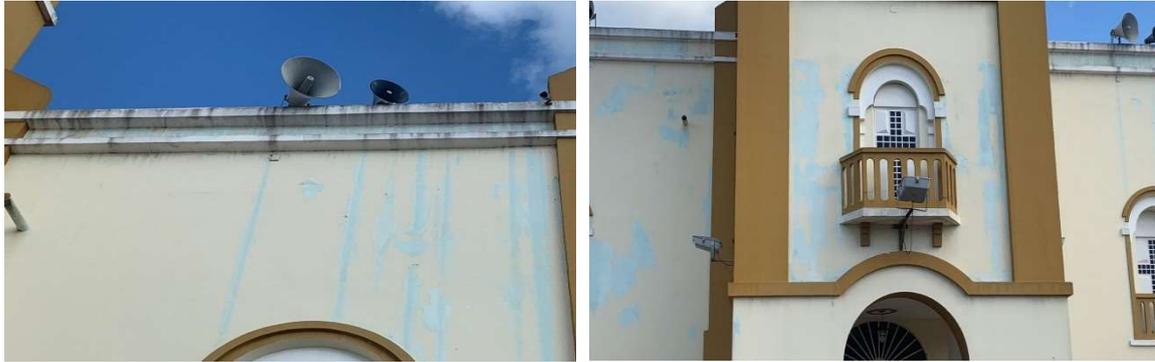
A observação minuciosa dos agentes biológicos nas fachadas revela que um dos problemas mais frequentes é o desenvolvimento de bolor, também conhecido como biofilme. Conforme apontado por Lima *et al.* (2022), é viável prevenir essa questão mediante a adoção de medidas como: a utilização de materiais hidrófugos durante as fases construtivas, a escolha por uma iluminação solar eficiente e a implementação de ventilação cruzada, desde que não comprometa o conforto dos ocupantes. No entanto, quando se trata da parte externa da construção, sujeita a um contato mais intenso com umidade constante, torna-se desafiador tratar esse dano, exigindo-se intervenções específicas para reparar a fonte causadora da umidade.

Cabe destacar que a fachada frontal foi a mais afetada pela incidência de bolor nas elevações tanto da torre da Igreja Matriz quanto das partes superiores da edificação. Os aspectos visuais da manifestação patológica na fachada da edificação são apresentados na Figura 14, a seguir.

Figura 14 - Aspectos visuais do bolor na fachada frontal da edificação – (a) presença do bolor na parte superior direita da fachada frontal; (b) perspectiva da presença do bolor nas partes superior esquerda e superior direita da edificação

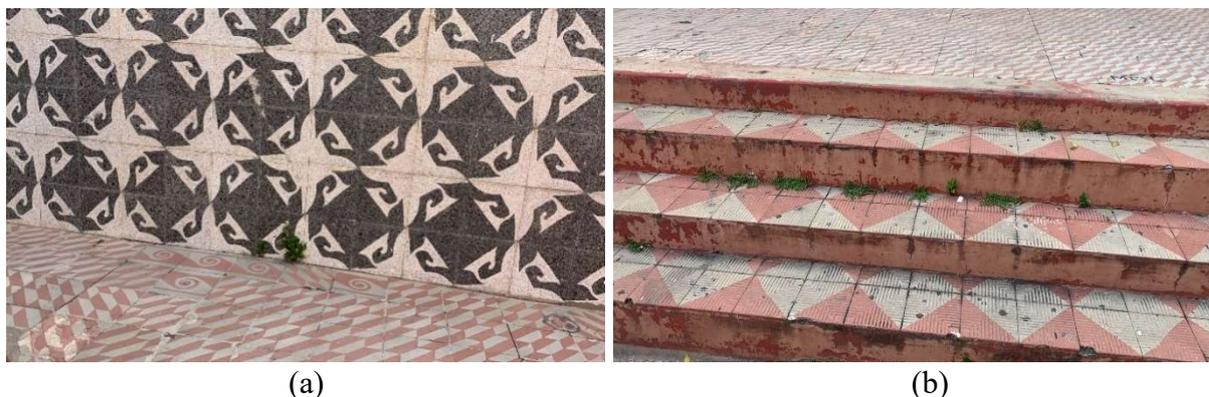
Outra manifestação patológica recorrente é a presença de vegetação ao entorno da edificação acometida pela ausência de manutenções externas (Figura 16). Para Lima *et al.* (2022), a existência de vegetação nas proximidades de uma edificação pode acarretar potenciais danos estruturais, especialmente quando há presença de matéria orgânica incorporada durante a fase de construção. Isso pode ocasionar a presença de substâncias reativas em toda a estrutura, facilitando a interação do concreto com sulfatos e álcalis, resultando em prejuízos à longevidade da construção. Em situações de falta de manutenção, regiões suscetíveis à umidade podem ser invadidas por raízes, as quais se alojam em fissuras e, conseqüentemente, as amplificam, comprometendo a integridade estrutural.

Figura 16 – Presença de vegetação nas fachadas da igreja matriz – (a) presença de vegetação no revestimento cerâmico das alvenarias da fachada lateral esquerda; (b) presença de vegetação nas escadas de acesso a fachada lateral esquerda

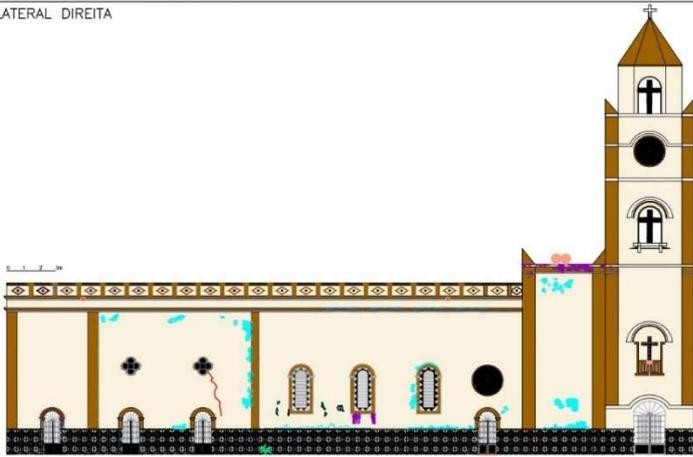
Figura 17 - Ficha de danos elaborada para análise do problema

No caso do prédio da Igreja Matriz de Santa Maria Madalena (Teixeira-PB), as plantas identificadas não apresentam ameaças ao patrimônio construído, uma vez que suas raízes são superficiais, impactando apenas a estética arquitetônica do local. Contudo, quando uma construção está situada em uma região abundante em vegetação, há uma considerável possibilidade de haver infestações de cupins no terreno, especialmente aproveitando-se da negligência na manutenção das edificações, como é observado no caso específico da construção em análise (Bastos, Sales; Costa, 2017). A ficha de danos que segue (Figura 17) apresenta um dos resultados da análise técnica realizada.

FICHA DE IDENTIFICAÇÃO DE DANOS				
IGREJA MATRIZ DE SANTA MARIA MADALENA			FICHA Nº 18/18	
FACHADA LATERAL DIREITA			MANIFESTAÇÃO PATOLÓGICA: VEGETAÇÃO

SUBSTRATO: <input checked="" type="checkbox"/> ALVENARIA EXTERNA <input type="checkbox"/> MADEIRA <input type="checkbox"/> VIDRO <input type="checkbox"/> METAL <input type="checkbox"/> REVESTIMENTO	
DESCRIÇÃO DO DANO: PRESENÇA DE VEGETAÇÃO.			CAUSA: AUSÊNCIA E/OU MANUTENÇÕES INADEQUADAS.	
ORIGEM: LOCAL COM CONDIÇÕES CLIMÁTICAS E BIOLÓGICAS FAVORÁVEIS.			SOLUÇÃO: REMOÇÃO DA VEGETAÇÃO, LIMPEZA E APLICAÇÃO DE HERBICIDA.	
			MECANISMO: <input type="checkbox"/> MECÂNICO <input type="checkbox"/> ELETROMAGNÉTICO <input type="checkbox"/> QUÍMICO <input type="checkbox"/> TÉRMICO <input checked="" type="checkbox"/> BIOLÓGICO	
ELABORAÇÃO: JOÃO PAULO MARÇAL DE SOUZA; VINÍCIUS DA SILVA VIEIRA; LARYSSA DIONARA; RAJANE MIKELE.

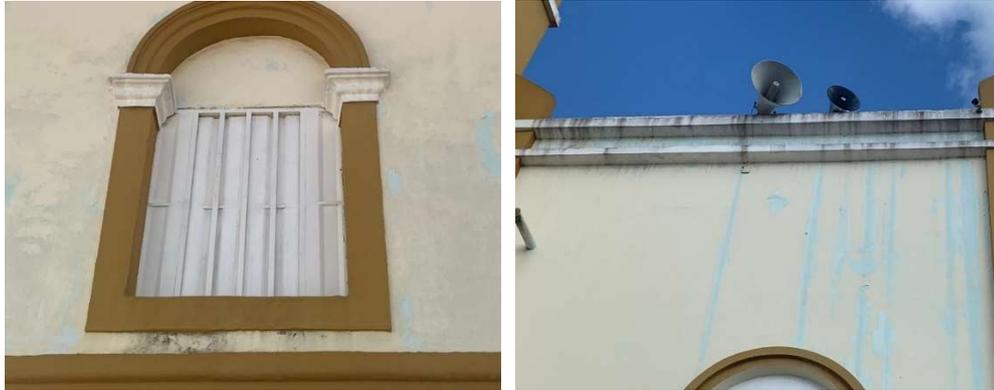
Quanto aos danos que possuem agente causador mecânico, destacam-se as fendas. De acordo com Sousa (2020), para um processo preventivo do surgimento de fissuras e trincas nas construções, torna-se crucial a instalação de juntas de dilatação adequadas, conforme exigido pelo projeto. Nessa ótica, a implementação dessas juntas proporciona locais específicos para aliviar tensões, garantindo um espaço seguro para que a estrutura possa se movimentar sem causar danos à edificação.

Figura 18 – Aspectos visuais de fissuras e trincas nas fachadas da edificação – (a) fissuras no peitoril da esquadria da fachada posterior; (b) trincas na parte superior da torre direita

As fissuras e trincas tiveram um menor índice de aparecimento nas fachadas das edificações inspecionadas, em especial nas junções dos materiais. Para tanto, cabe destacar que os danos por vezes são maquiados através de processos corriqueiros de intervenções realizadas inadequadamente como as que ocorreram na edificação, em especial na fachada frontal, justificando o menor índice de danos dessa magnitude. Dessa forma, a origem desse problema decorre da falta de sincronia entre os materiais presentes nas duas superfícies ou da ausência de juntas de dilatação nas áreas de conexão. Destaca-se também a importância de monitorar cuidadosamente essa manifestação patológica, especialmente quando se avalia a integridade estrutural em questão (Costa; Silva, 2022; Hussein, 2013).
