Investigação de manifestações patológicas em sistemas estruturais de concreto armado: estudo de caso em edificação pública

Juliana Furtado Arrobas Martins, juarrobas@hotmail.com

Universidade Estadual Paulista – FCT/UNESP, Presidente Prudente, SP

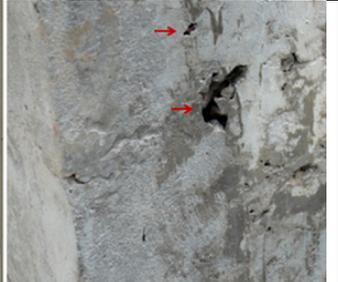
<p>c</p>

2 Nichos	<ul style="list-style-type: none"> • Vazios aparentes tanto em quinas como nas faces laterais; • Alguns pontos dos vazios contribuem no acúmulo de resíduos e água; • Percepção dos agregados graúdos sem envolvimento da argamassa; • Concreto sem homogeneidade. 	<ul style="list-style-type: none"> • Erro no lançamento e adensamento do concreto; • Erro no detalhamento da armadura; • Excesso de armadura que retém a brita deixando passar apenas a argamassa; • Dosagem excessiva de agregados graúdos; • Vibração excessiva do concreto.
3 Irregularidades geométricas	<ul style="list-style-type: none"> • Formação de “dentes” no prolongamento dos pilares; • Falta de continuidade do elemento; • Encurvamento na parte central do pilar (fig.a). 	<ul style="list-style-type: none"> • Má qualidade das fôrmas; • Falha de projeto; • Falha de execução.
4 Exposição e corrosão de armaduras	<ul style="list-style-type: none"> • Fissuração excessiva da camada de recobrimento na face do pilar (fig.a); • Pontos com exposição da armadura (fig.a); • Processo de corrosão da armadura exposta (fig.b e fig.c); • Perda de seção transversal das armaduras; • Descolamento de partes do concreto. 	<ul style="list-style-type: none"> • Concreto de baixa qualidade; • Concreto poroso por deficiência de vibração ou excesso de água; • Escasso recobrimento da armadura; • Utilização de agregados não puros; • Excesso de umidade; • Falta de controle no uso de aditivos.

Dentre as manifestações patológicas levantadas, os nichos de concretagem e segregações no concreto dos pilares estão particularmente ligados à execução e supervisão inadequada da concretagem das peças, e apresentam como causas prováveis: a baixa trabalhabilidade do concreto, insuficiência no transporte, no lançamento e no adensamento do concreto, além de alta densidade de armaduras.

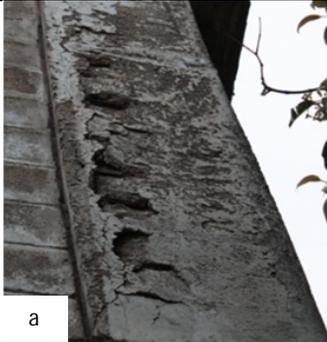
<p>4 Exposição e corrosão da armadura</p>

A manifestação patológica que mais se destacou, tanto pela quantidade quanto pela intensidade, foi à exposição e conseqüente corrosão de armaduras nos pilares e vigas. Essa anomalia teve suas causas prováveis associadas principalmente à utilização de um concreto de baixa qualidade, utilização de água ou agregados não puros, possíveis erros projetuais bem como erros de execução, durante a vibração do concreto e na execução do recobrimento da armadura, assim como uma manutenção precária desse concreto como outros problemas relacionados com as intempéries, como excesso de umidade e o contato com águas residuais.

O processo de corrosão de armaduras foi a anomalia que mais chamou a atenção, tanto pela quantidade de elementos com esse tipo de manifestação patológica, como também pela situação crítica em que alguns desses elementos já se encontravam.

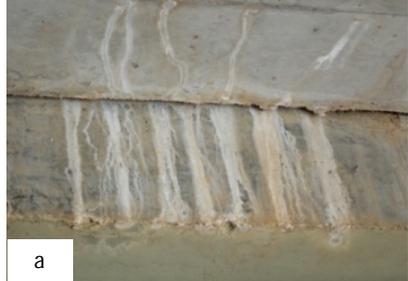
<p>a</p>

<ul style="list-style-type: none"> • Dissolução e carreamento do hidróxido de cálcio existente no cimento por meio da ação da água; • Migração e posterior evaporação de soluções aquosas salinizadas.
--	--	--

As manchas brancas na superfície do concreto das vigas e a formação de estalactites são definidas como eflorescências e lixiviação, respectivamente; e essas alteram a uniformidade de coloração do concreto e sua textura, causando prejuízos estéticos, podendo ocasionar posteriormente na instalação de manifestações patológicas mais sérias. As principais causas que provocaram as eflorescências no concreto são devido à migração e posterior evaporação de soluções aquosas salinizadas. Os depósitos acontecem quando os sais solúveis nos componentes da edificação são transportados pela água utilizada na construção, na limpeza ou vinda de infiltrações. Esses sais em contato com o ar se solidificam, causando depósitos, e então, originam as manchas esbranquiçadas (VITÓRIO, 2003). O processo de lixiviação ocorre na presença de água quando o concreto for mal adensado, e/ou estiver, por algum motivo,
