Investigação sobre a demolição e reconstrução da Catedral Nossa Senhora das Dores: uma análise histórico-arquitetônica

Investigation into the demolition and reconstruction of the Nossa Senhora das Dores Cathedral: a historical-architectural analysis

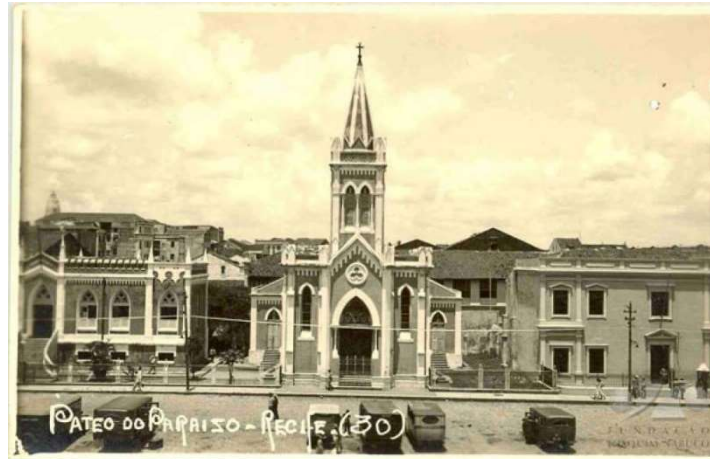
Figura 3 – Igreja do Paraíso em sua segunda forma, construída em 1914

Em 1911, ainda segundo Loretto (2008), foi demolida e no local foi erguida uma nova igreja, em 1914, em estilo neogótico (Figura 3), projetada à época pelo arquiteto Rodolpho Lima. Possuía uma torre de dimensões singelas, em formato piramidal, posicionada no centro da edificação. Em planta baixa, a nave central se encontrava interceptada na região do altar por um transepto simétrico, sem, no entanto, formar a tradicional planta em cruz latina, comum na tipologia das igrejas góticas.

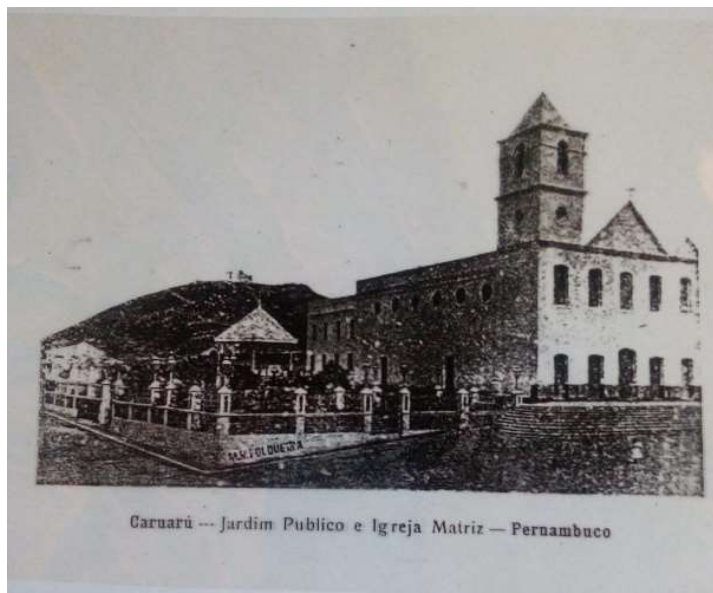
Figura 5 – Igreja de Nossa Senhora das Dores

Poucos são os registros da Igreja de Nossa Senhora das Dores conforme foi construída, especialmente quando se trata de seu interior e de sua planta baixa. Sua construção teve início em meados de 1846 pelo missionário Frei Euzébio de Sales, com apenas uma torre e sem adornos, que poderiam ser acrescidos em uma posterior reforma — uma estratégia usual, devido provavelmente aos recursos financeiros (Figura 5). Segundo Farias (2022), especulava-se que todo o peso da edificação era apoiado em pilares locados nas laterais da nave central, sendo esta uma característica que pode ter contribuído para futuras falhas estruturais.

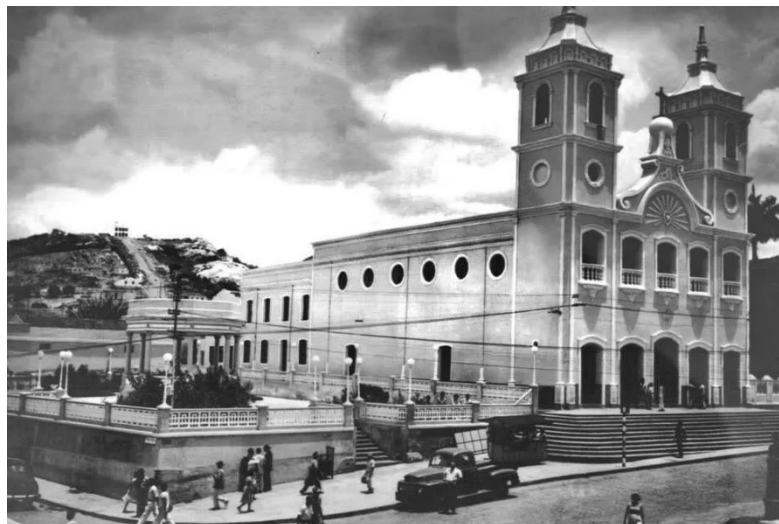
Figura 6 – Catedral de Nossa Senhora das Dores após a reforma

Quando a igreja foi elevada ao status de Catedral, em 1948, foram realizadas as reformas para a adição de sua segunda torre e de seus adornos que a caracterizaram enquanto exemplar de traços neobarrocos (Figura 6). Essa versão apresentava um frontão adornado com singelas volutas, cornijas, adornos em todas as aberturas, balcões em balaustrada e os coroamentos das torres adornados com pináculos.

Segundo a entrevista realizada por Farias (2022) com funcionários do local, foi a partir dessa intervenção que a edificação começou a apresentar problemas estruturais e fissuras que passaram a comprometer a integridade da edificação. De acordo com a autora, consta no Livro-Tombo da Catedral que, durante esta reforma, em uma remodelação interna, foram removidas colunas situadas nos corredores da edificação, ampliação do presbitério e substituição do teto com troca do forro de madeira existente por um de estuque, mais pesado.

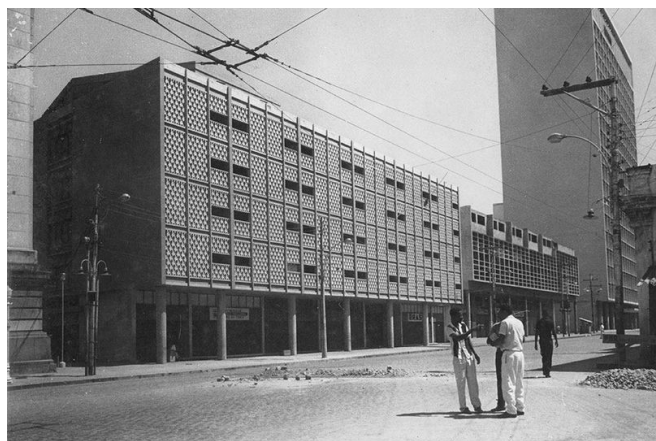
Figura 7 – O Edifício Santo Antônio, na Avenida Dantas Barreto, no Recife, na época de sua inauguração

Em Pernambuco, a linguagem brutalista começou a ganhar espaço com as produções de Acácio Gil Borsoi e Delfim Amorim. Segundo Cantalice (2009), entre 1959 e 1960 Borsoi teve contato com obras brutalistas de Le Corbusier, Arne Jacobsen, Alvar Aalto e James Stirling, durante uma viagem à Europa, o que marca uma mudança em sua arquitetura, de um modernismo influenciado pela Escola Carioca⁸ a uma arquitetura relacionada aos detalhes, à valorização dos materiais e à construção referenciada pelo local. Sua primeira obra, nesse sentido, é o Edifício Santo Antônio, projetado em 1960 e finalizado em 1962. O edifício é conhecido por sua fachada principal, de orientação poente, ser composta por cobogós desmontáveis, projetados pelo próprio arquiteto. (Figura 7).

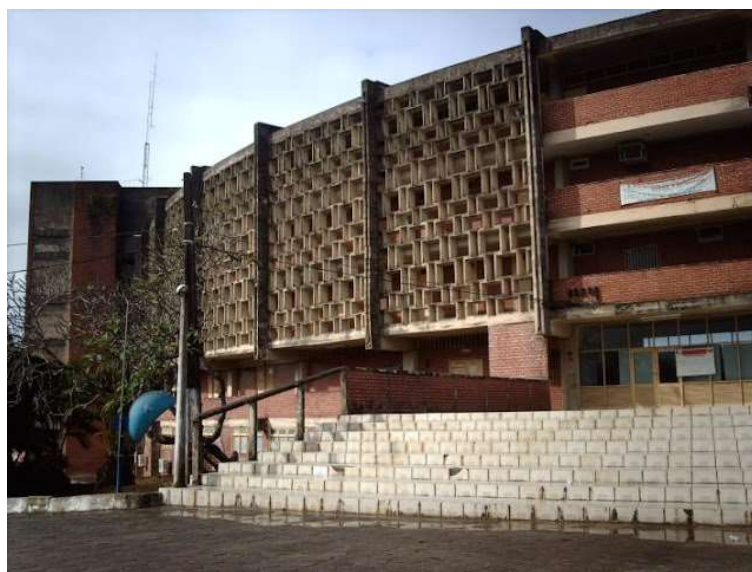
A adaptação ao clima foi uma forte característica da arquitetura moderna nordestina, em especial aquela produzida pelo movimento moderno do Recife⁹, que teve, além de Borsoi, Delfim Amorim, como seus principais nomes. Assim como Borsoi, Amorim esteve na Europa no final dos anos 1950, e em São Paulo, quando aconteciam os atos da Escola Paulista, onde visitou obras de Artigas e de outros arquitetos contemporâneos (Naslavsky, 2012). Começou, então, uma revisão de sua arquitetura a partir do projeto do Edifício do Seminário Regional do Nordeste, de 1962 (Figura 8), também marcado, além da adaptação climática, pela exposição e valorização dos materiais e a atenção aos detalhes construtivos (Cantalice, 2009).

Figura 8 – O Edifício do Seminário Regional do Nordeste, localizado em São Lourenço da Mata, região metropolitana do Recife. A obra nunca foi totalmente concluída e nem ocupada com a sua função original

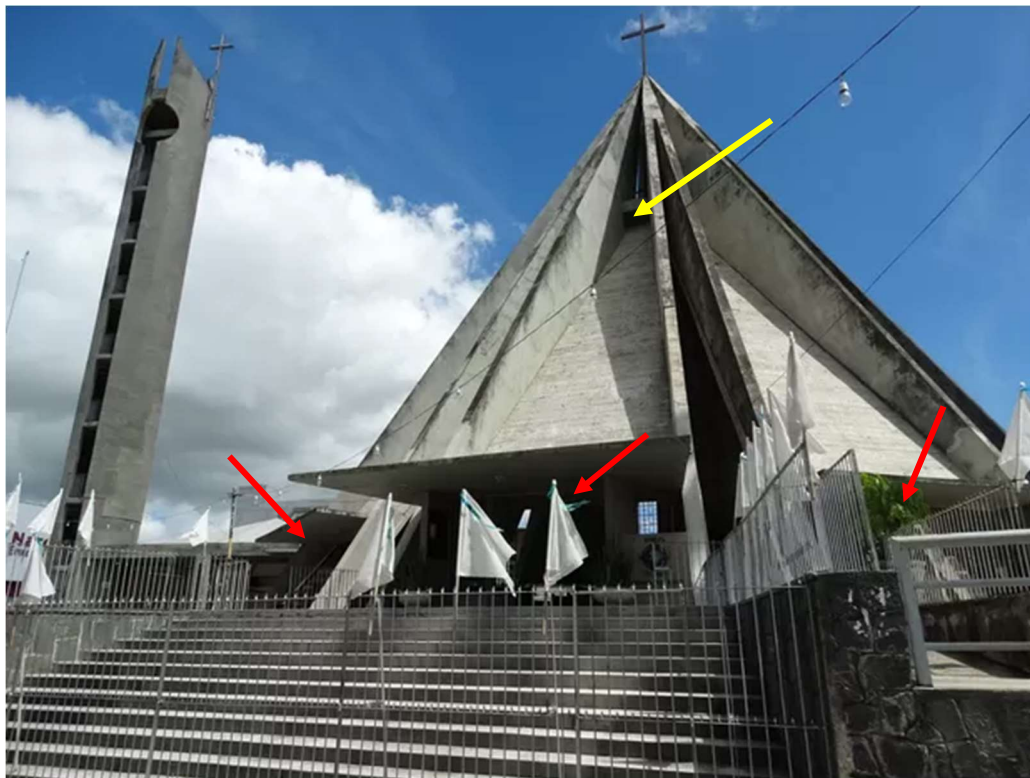
Figura 9 – Catedral de Nossa Senhora das Dores

A estrutura de pilares que forma uma planta baixa central, com nave única, de formato poligonal com 20 lados (sendo, portanto, um icoságono), com dois comprimentos diferentes, resulta em um volume que se constitui em uma pirâmide, na qual os pilares se destacam pelos fechamentos e vitrais coloridos recuados com relação a esses elementos estruturais¹¹. Assim como na produção de Borsoi e Amorim, a obra de Menezes também tem como ponto forte o conforto térmico. As aberturas em sua base e em sua porção superior possibilitam a ocorrência de ventilação natural de efeito chaminé¹² (Figura 9), e os vitrais ainda permitem a iluminação natural. Esses aspectos foram comprovados pela equipe durante a visita de campo.

¹² Na ventilação por efeito chaminé, a ventilação é potencializada com o aumento da distância entre as aberturas inferiores e superiores. A taxa do fluxo de ar é uma função da distância vertical entre as tomadas e as saídas de ar, de seu tamanho e da diferença de temperatura externa e temperatura média interna na parte mais alta do recinto (LABEEE, 2023). No caso da Catedral de Nossa Senhora das Dores, o ar frio entra pelas aberturas inferiores por convecção, “empurra” o ar quente interno que, menos denso, é empurrado para sair, também por convecção, pelas aberturas superiores.

Nota: A seta amarela mostra uma das aberturas superiores e as vermelhas mostram aberturas inferiores.

A Catedral foi modelada em concreto aparente, onde foi mantida a textura do mesmo, dando a edificação um aspecto rústico que contrasta com a edificação barroca original. Apresenta suas esquadrias, que originalmente eram de madeira de peroba, em rasgo. As esquadrias contavam também com vitrais coloridos que retratavam passagens bíblicas, mas não há registro do autor das mesmas. De acordo com funcionários da igreja, esses vitrais foram quebrando ao longo do tempo, principalmente por conta do desgaste das molduras originais de madeira, e foram substituídos por vidro translúcido. (Farias, 2022, p. 58).

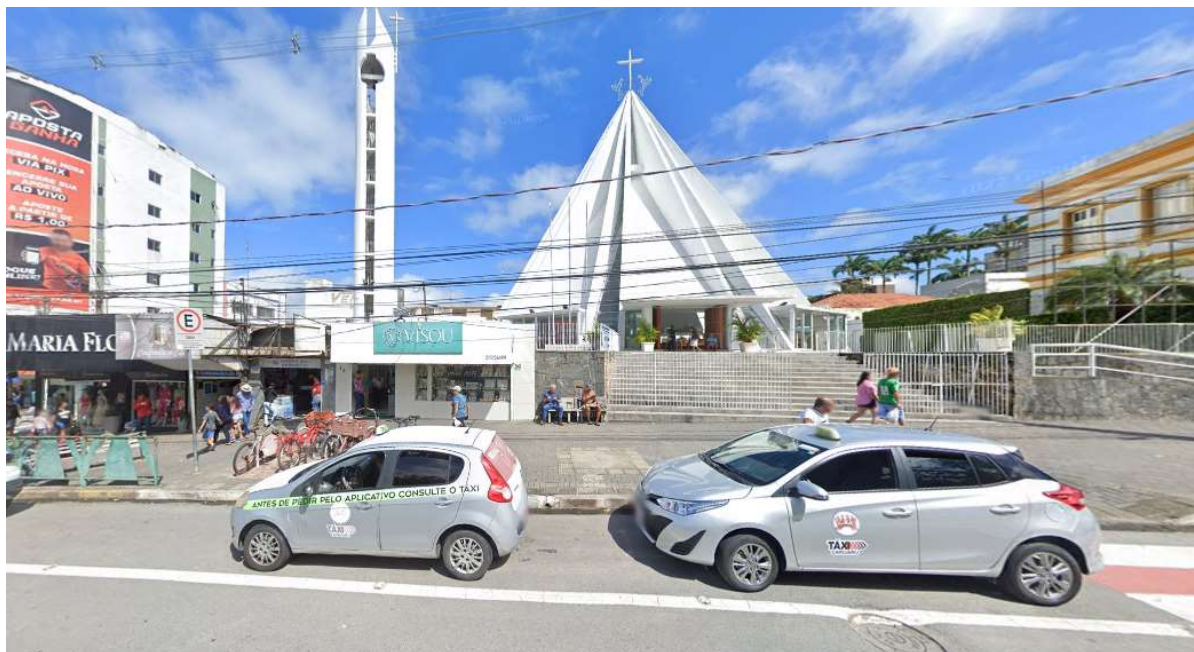
Com o passar dos anos, o novo templo dedicado à Nossa Senhora das Dores também enfrentou diversos problemas estruturais, entre elas infiltrações e quebra das esquadrias que não estavam preparadas para a movimentação natural das estruturas, como a trepidação causada pela circulação de veículos no entorno. Dessa forma, várias reformas foram sendo postas em prática por necessidade, mas também na tentativa de deixar a igreja com aspecto mais *luxuoso* e *amigável* (Farias, 2022). Essas mudanças, contudo, levaram à descaracterização da arquitetura brutalista. Externamente, houve a adição de uma torre de campanário, nos anos 1980, cujo autor é desconhecido (Farias, 2022). A fachada foi pintada na cor branca, eliminando a característica mais marcante do estilo — o concreto aparente (Figura 12).

Figura 12 – Imagem atual da catedral, descaracterizada com relação ao estilo brutalista

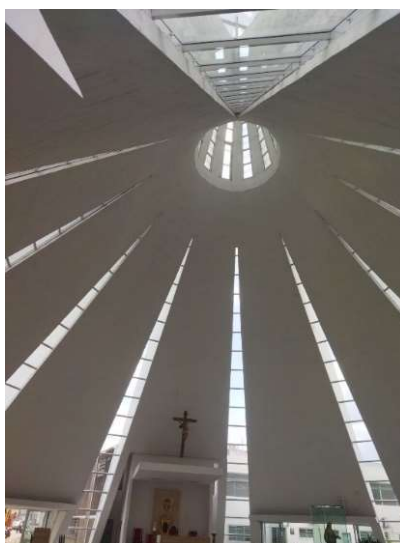
Figura 13 – Vista interna da Catedral Nossa Senhora das Dores, atualmente

Internamente, também foi feita a pintura em branco, que eliminou a característica *bruta* do concreto aparente, visando, de acordo com conversas informais com pessoas que trabalham no local, uma “estética mais clara” para o templo (Figura 13).

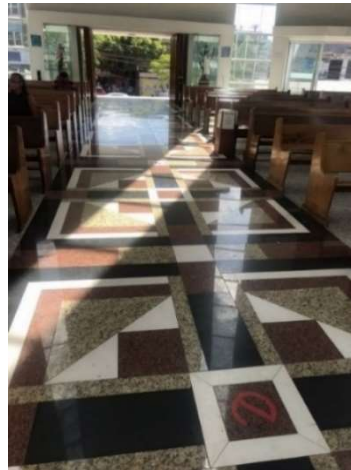
Figura 14 – Piso interno da Catedral Nossa Senhora das Dores, atualmente.

Outra ação de descaracterização foi a troca do piso original, em cimento queimado, pelo

mosaico de granito, criando uma espécie de *passarela* de entrada, sem outra função a não ser a estética, o que vai de encontro a uma das mais fortes características modernistas — a ausência de ornamentos.

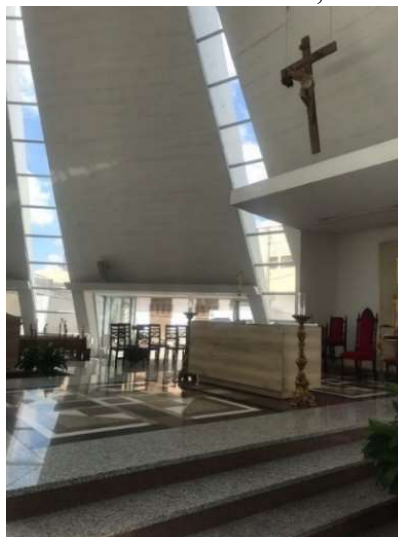
Figura 15 – Altar da Catedral Nossa Senhora das Dores, atualmente

Houve ainda a troca dos elementos que compunham o altar — a mesa, originalmente em concreto, e o painel posterior, que, ao que consta, era composto por um mosaico emoldurado, também em concreto aparente.

Conforme mostram as imagens captadas na visita realizada pela equipe à Catedral de Nossa Senhora das Dores, a arquitetura brutalista encontra-se descaracterizada em seus elementos. O processo decorrente das reformas realizadas sem o devido cuidado com o estilo arquitetônico foi devido a demandas da própria população, conforme se apurou em conversas informais durante a visita, mas provavelmente também se deveu à falta de conhecimento teórico sobre o brutalismo.
