A PRESERVAÇÃO DO PATRIMÔNIO ARQUITETÔNICO NA CONTEMPORANEIDADE: PROJETOS DE RESTAURO NA ITÁLIA

THE PRESERVATION OF ARCHITECTURAL HERITAGE IN CONTEMPORANEITY: RESTORATION PROJECTS IN ITALY

Yara Borges Araújo¹
Claudia dos Reis e Cunha²

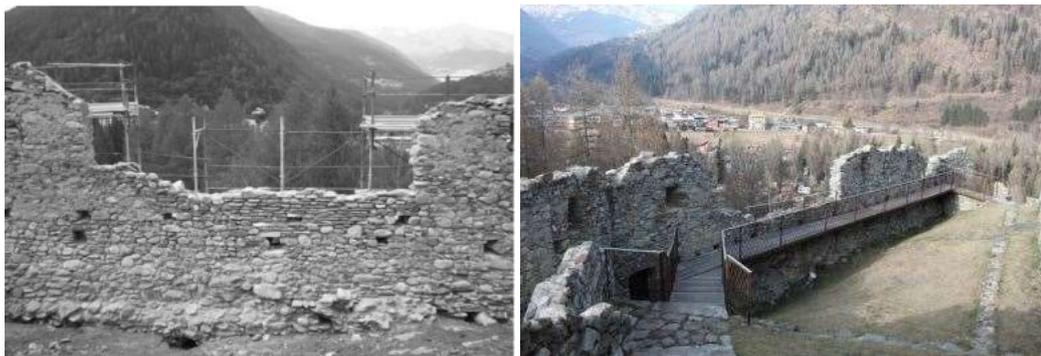
Uma parte do muro oeste encontrava-se em situação delicada (Fig 2 - a). A solidez da parede formada por pedras irregulares desigualmente quebradas estava ameaçada e, desde as intervenções de 1992, o equilíbrio era mantido por um sistema de tirantes. Sua sobrevivência é primordial para garantir a natureza do castelo como um recinto fechado e, conseqüentemente, sua leitura. Assim, foi feito um trabalho de contenção e conexão dos revestimentos de alvenaria por meio de tirantes transversais para a proteção do ponto de apoio na rocha com pinos de aço inoxidável e endireitamento forçado por rotação rígida. Foi colocada também uma nova estrutura metálica fixada com chavetas externas em ferro passivado e aço inoxidável, que se prende à rocha interior por meio de cabos inclinados de alta resistência. Essa estrutura serve de reforço e suporte para a passarela criada (Fig 2 - b) (MARIOTTI, 2017). É possível perceber aqui que as soluções adotadas seguem os princípios da distinguibilidade e da compatibilidade físico-química (preceitos da teoria contemporânea da restauração, presente nas três vertentes), conectando-as à necessidade de restabelecer a leitura do bem arquitetônico.

Figura 2: (a) Parede oeste antes; (b) após a restauração, 2006

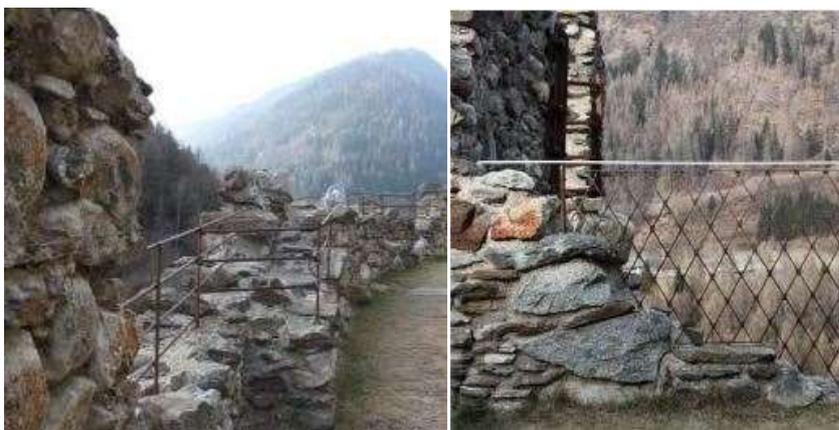
Um sistema de parapeitos tem destaque no projeto, pois integraram partes faltantes dos muros conforme o objetivo de restaurar os limites do espaço do castelo. Isto, juntamente com a recomposição e a recriação dos caminhos, permite melhor percepção do espaço e do objeto arquitetônico. Os parapeitos são de ferro passivado com o corrimão em aço inoxidável jateado e foram colocados em disposições verticais, horizontais mais simplificadas (Fig. 3 – a) e em trama de romboides prensada a quente nas juntas (Fig. 3 – b). Também, barras de ferro passivadas foram utilizadas na reconstrução parcial das muralhas, especificamente ao serem inseridas nas partes que não alcançam o limiar mínimo de segurança (1,10m).

Figura 3: (a) e (b) Exemplos de parapeitos instalados

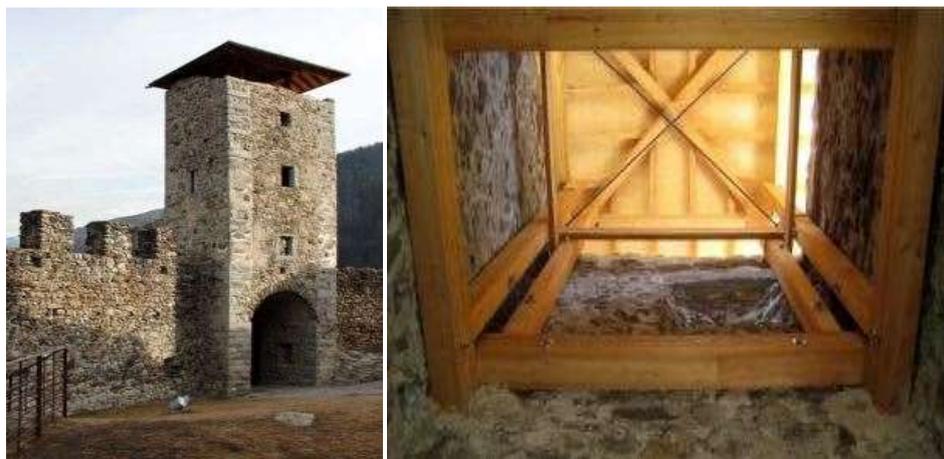
Na torre de entrada foi criada uma cobertura de madeira laminada de quatro camadas, finalizada nos estrados com telhas de madeira, ajustadas para não tocarem nas partes restantes das paredes (Fig. 4 – a). O telhado apoia-se, portanto, em quatro pares de pilares, colocados lado a lado, fixados nas paredes internas (Fig. 4 – b). O vazio criado entre a parede e a cobertura

exemplifica a “integração intangível” da lacuna e protege, além de consolidar a torre a partir do pensamento assegurado do projeto de que o precedente é uma referência.

Figura 4:(a) Torre de ingresso antes após a restauração, 2016; (b) cobertura vista por dentro

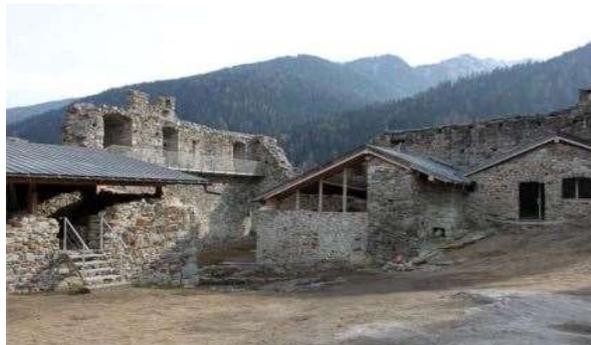
Quanto às demais coberturas, o telhado de madeira temporário foi substituído por chapas galvanizadas tratadas. No edifício nordeste e no antigo palácio, por exemplo, as coberturas são inclinadas e suspensas, ou seja, não tocam as ruínas e protegem-nas ao mesmo tempo. Já no que restou dos edifícios próximos à muralha sul, onde hoje funciona uma livraria, uma bilheteria e uma área de pequenas exposições, foram colocados telhados de duas águas, sem o espaço vazio entre a cobertura e as paredes (Fig. 5). Isso se deve à vontade de proteger e isolar o núcleo funcional do castelo.

Figura 5 - Volumes após a restauração, 2016

Percebe-se, portanto, a intenção clara de que as coberturas restaurassem parcialmente a antiga articulação volumétrica, evocando, assim, a imagem histórica da propriedade, visto que a suspensão evidencia os perfis irregulares das ruínas.

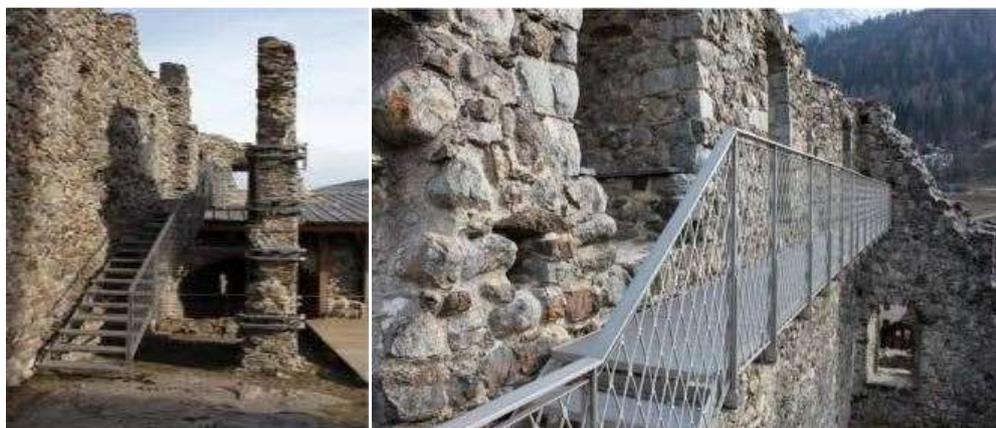
Uma escada de metal entre a muralha norte e os restos de um arco foi executada (Fig. 6 – a) com o objetivo de proporcionar aos visitantes o acesso ao andar principal do antigo palácio de Federici, por meio de uma passarela de aço inoxidável jateado (Fig. 6 – b). Nesse passeio, as pessoas têm a oportunidade de visualizar a propriedade através do vazio onde anteriormente existiam as janelas de um salão, além de poderem chegar à *bretèche* que servia de defesa.

Figura 6: (a) Escada de acesso ao percurso suspenso; (b) percurso suspenso de aço inoxidável jateado

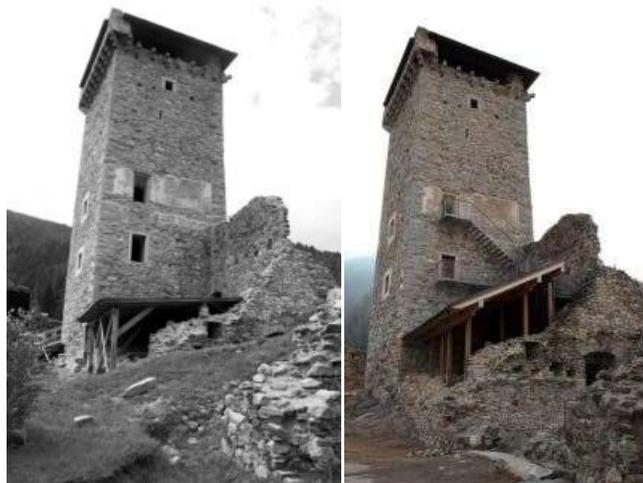
O fim do percurso se dá na torre, onde uma antiga escada de madeira retrátil (Fig. 7 – a) foi substituída por uma estrutura fixa metálica que leva ao terceiro nível da torre (Fig. 7 – b), pois havia uma vontade de não perfurar os dois primeiros níveis. Dois lances de escada permitem a saída para o exterior em uma altitude elevada em relação à cobertura inclinada suspensa que protege as ruínas do palácio. Uma passarela em balanço de aço inoxidável jateado paralelo à muralha norte também permite chegar à torre. Ao acessar o segundo nível, internamente, uma escada integrada às paredes da torre teve sua construção iniciada nas primeiras intervenções e permite subir ao sótão, onde há a cobertura suspensa da torre. De lá, tem-se a vista dos “novos” volumes que reocuparam a propriedade.

Figura 7: (a) Vista nordeste da torre antes do restauro, 2006; (b) após o restauro, 2016

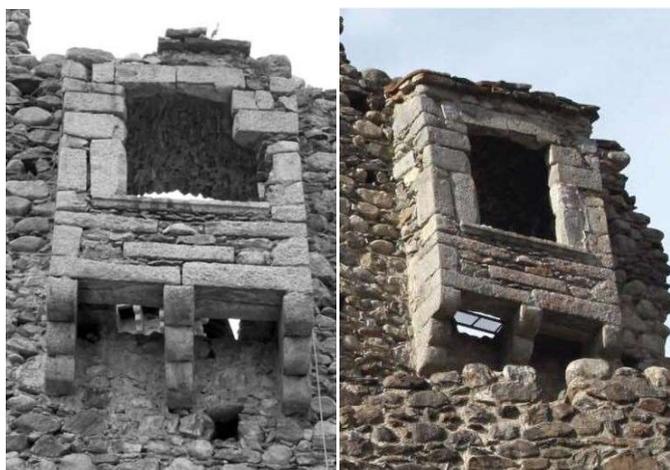
Restos de materiais resultantes de desmoronamentos foram utilizados no processo de integração parcial das paredes, como no caso do reposicionamento de pedras na lateral direita da *bretèche* (Fig. 8: a – b) e nas reparações das juntas feitas com cal hidráulico natural e areia local. A intenção desses trabalhos minuciosos é recuperar as marcas do que ainda existe de memória física, protegendo a leitura estratigráfica do todo. “O que está faltando não é reconstruído, mas apenas confirmado, respeitando seu material e forma” (MARIOTTI, 2017).

Figura 8: (a) *Bretèche* antes do reparo na lateral direita, 2007; (b) após o restauro, 2016

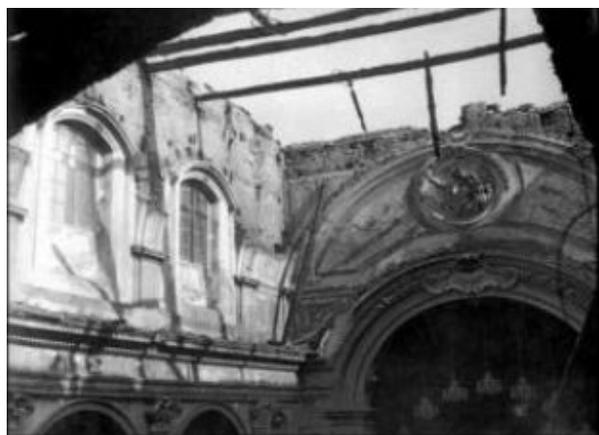
Figura 10: Telhado destruído após o incêndio de 1964

O nome do monumento reflete um dualismo que é explicado pela história dele. Construído na época de Otávio Augusto como templo romano dedicado à Apolo ou ao próprio imperador Augusto (não há concordância entre os estudiosos), teve a Catedral de San Procolo edificada nele na Antiguidade tardia e, posteriormente, foi transformado em uma igreja barroca. Lembrando que é comum, na Itália, o fato de que muitos monumentos tenham sido construídos incorporando construções mais antigas, sendo a última transformação a predominante. Isso explica porque a existência do templo só foi descoberta após um incêndio, em 1964, que destruiu o telhado (Fig. 10) e a maioria dos revestimentos, trouxe à vista o peristilo, as paredes da cela e algumas colunas.

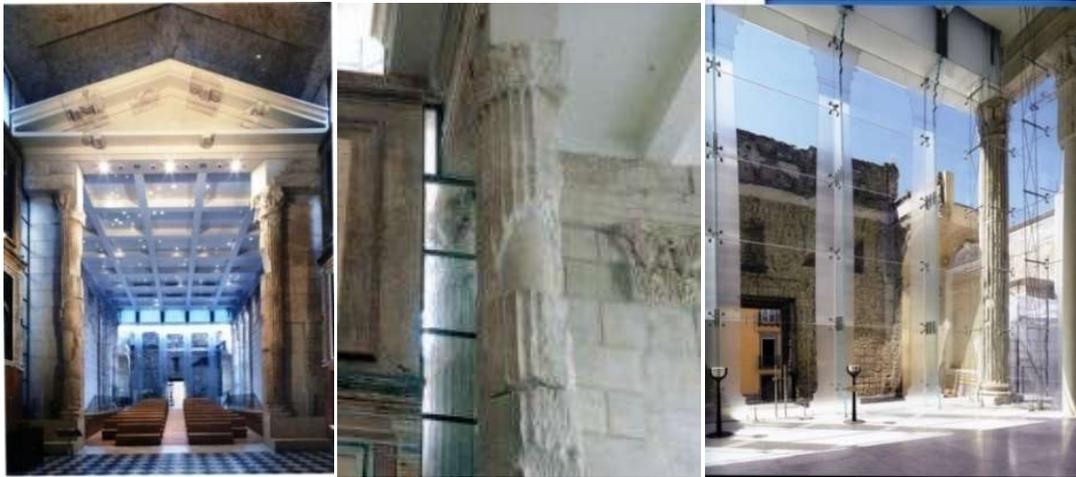
A intervenção de Dezzi Bardeschi visava a unificação máxima do templo pagão com a igreja barroca, sendo assim, atribuiu ao primeiro espaço a função de nave, único destinado aos fiéis, e o presbitério ao segundo. Nesse sentido, foram inseridos novos assentos fixos de madeira na área da antiga cela, cercados por vidro, que permite manter a transparência do ambiente (anteriormente aberto) com uma solução nova à história do monumento, além de deixar as estruturas do templo visíveis. Ademais, na cobertura do espaço do templo (Fig.11 - a), que foi colocada a uma altura que permite recriar o volume antigo, foi aplicado um intradorso plano com caixilharia branca, na qual foi adicionado um sistema de luzes dispostas de modo a reproduzir a abóbada celeste de dois mil anos atrás. Também, foi mantida a cesura de vidro com armações de metal (Fig. 11 - b) que separa as áreas do templo e da catedral barroca, realizada na primeira restauração. Além disso, o espaço do antigo pronaos, que estava sem cobertura funcionando como um nártex da igreja barroca, foi anexado à nave da igreja, a qual ganhou maior comprimento. Já na parede frontal do pronaos, foi feita uma reintegração vítrea das colunas perdidas. Foi inserido um fechamento com vidro (Fig. 11 - c), que permite a percepção externa e interna, além de duas placas de vidro que se erguem a partir da base circular original, uma ocupa o diâmetro em planta da base e a outra é perpendicular à primeira, onde a silhueta das colunas desaparecidas é reconstruída por meio da serigrafia.

Figura 11: (a) Nova cobertura; (b) Cesura de vidro com armações de metal; (c) Fechamento de vidro

Os materiais escolhidos para as intervenções adicionadas são modernos e identificam funções diferentes, como o vidro e o aço para os painéis, a madeira para a área central, destinada aos fiéis, pedra e mármore para outros pisos, sendo o último o único que se relaciona e evoca o templo antigo. O piso abaixo dos assentos é inclinado em direção ao altar, pois o presbitério barroco está situado cerca de um metro abaixo do nível do templo. No interior da edificação, na sacristia, há uma escada que leva a caminhos arqueológicos subjacentes cheios de achado de museus litúrgicos. Portanto, é precisamente a sacristia antiga que assume o papel de elemento de conexão entre os espaços litúrgicos e arqueológicos. O acesso dos fiéis ocorre pela antiga entrada principal do templo romano, pelo lado sul, onde foi colocada uma passarela de aço e cristal, que permite o acesso à área arqueológica externa subjacente (antigo cemitério), levando em consideração a acessibilidade.

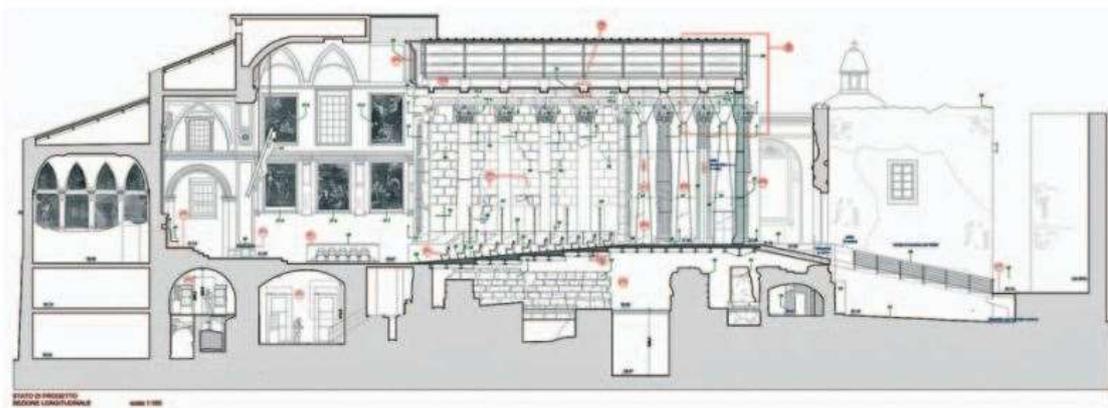
Figura 22 - Seção longitudinal do templo

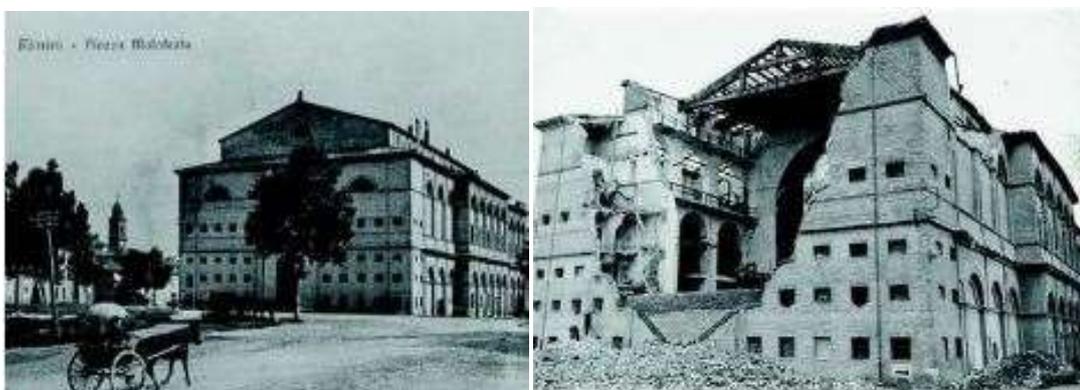
Figura 14: (a) Elevação traseira após a construção; (b) após os bombardeios de 1943

Projetado por Luigi Poletti conforme o estilo neoclássico (Fig. 14 – a), em 1916, ocorreu um terremoto que destruiu partes do edifício. Obras de reparação foram feitas, as quais incluíram instalação de rede elétrica, redução do comprimento do palco e criação do fosso da orquestra. A edificação sofreu com mais alguns acontecimentos, como dois bombardeios durante a Segunda Guerra Mundial, alguns saques e ainda serviu como pedreira para materiais de construção após sua destruição parcial pelas bombas (Fig. 14 – b). O salão, a área do palco e o telhado desmoronaram, ao contrário do saguão e da escada circular de acesso que foram utilizados até o fim das obras de restauração em 2015.

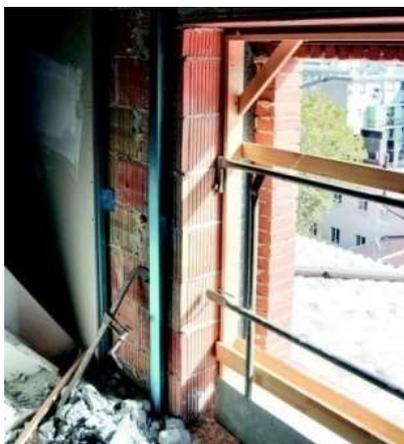
Uma tentativa de recuperação do teatro, entre 1967 e 1973, agiu na parede externa frontal, utilizando tijolos com características e textura semelhantes aos anteriores, mas visivelmente diferentes. Para algumas pessoas, essa tentativa de recuperação “destruiu” grande parte do que não foi destruído pela guerra. Os tijolos colocados durante as obras mais recentes servem como cobertura da moderna estrutura de concreto armado, o que descarta a função estrutural histórica dos precedentes. A estratigrafia atual das paredes do perímetro (Fig.15) são blocos de tijolos internamente, estuque à base de gesso, isolamento acústico fixado em guias metálicas especiais, isolamento térmico e tijolos maciços externamente.

Figura 15 - Estratigrafia da parede perimetral: blocos de tijolos internos, painel de isolamento térmico e revestimento externo com tijolos expostos

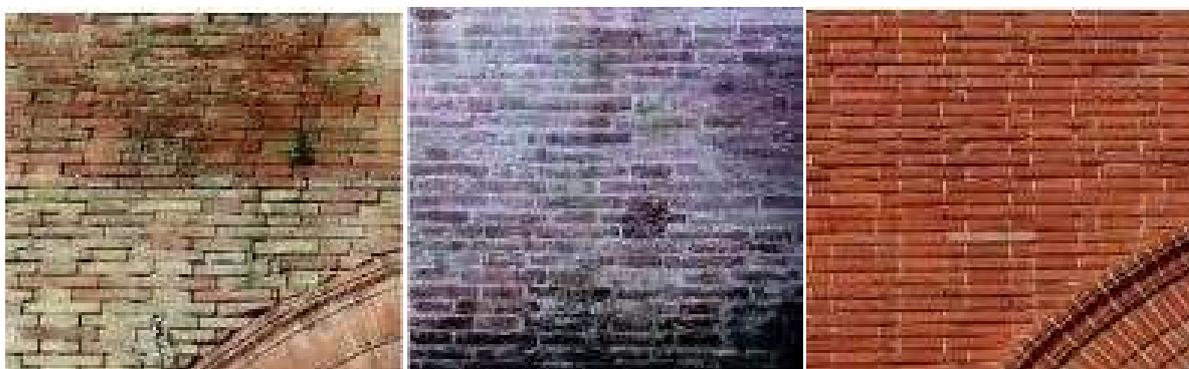
Os tijolos em alternância tradicional *costa-testa* foram substituídos por um novo ritmo: *costa-mezzatesta*. Isso, em termos de superfície, recuperou apenas a textura da alvenaria existente e respeitou a espessura do revestimento. É o “represtino da forma e da sua pele” (MARIOTTI; ZAMPINI, 2018), lembrando que a função estrutural deixou de existir. Portanto, percebe-se que a cerâmica vermelha continuou protagonista, mas não a mesma anterior.

Figura 16: (a) Paredes construídas por Poletti; (b) paredes restauradas entre 1967 e 1973; (c) paredes novas construídas entre 2014 e 2017

O processo de fabricação dos tijolos utilizou técnicas tradicionais aliadas aos avanços industriais, na medida em que as impurezas do composto têm sido reduzidas, homogeneizando, assim, as massas. Além disso, o cozimento não é mais feito em fornos à lenha, mas sim em fornos contínuos abastecidos por diferentes combustíveis. Essas atualizações da fabricação contribuíram para que houvesse diferença da tonalidade dos tijolos antigos e dos recentes e, conseqüentemente, heterogeneidade da superfície, o que torna o edifício paradoxalmente distinguível.

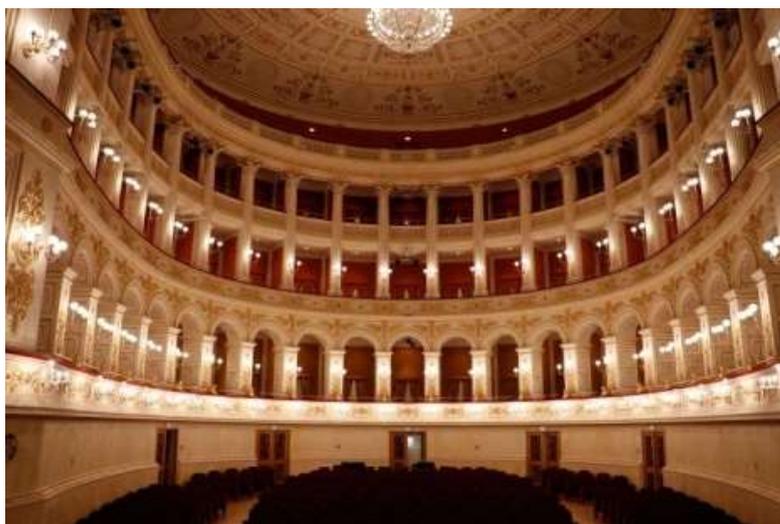
Outras soluções técnico-estruturais foram tomadas, alterando assim o projeto. O porão foi cavado para acomodar os vestiários, a cobertura foi elevada e o piso do sótão foi nivelado. Também, no interior (Fig.17), o mobiliário é diferente do projeto, com poltronas e cadeiras mais “simples” e estofamento com desenhos variados e cores esmaecidas. Além disso, houve a instalação de uma máquina de palco totalmente computadorizada, com seu conjunto de dispositivos mecânicos e técnicos, incluindo painéis *touchscreen* para as luzes do hall e dois consoles para ajuste da iluminação do palco. A acústica teve especial atenção e, considerada

excelente no projeto antigo, foi calibrada pela instalação de painéis de absorção de som, com forma e materiais que contrastam com a decoração da sala. Ademais, no projeto “polettiano” existiam três portas de saída, hoje existem cinco devido às normas de segurança em vigor. Cada uma foi projetada de maneira que o som se espalhasse uniformemente.

Figura 17 - Salão e plateia e telhado após as obras de restauração

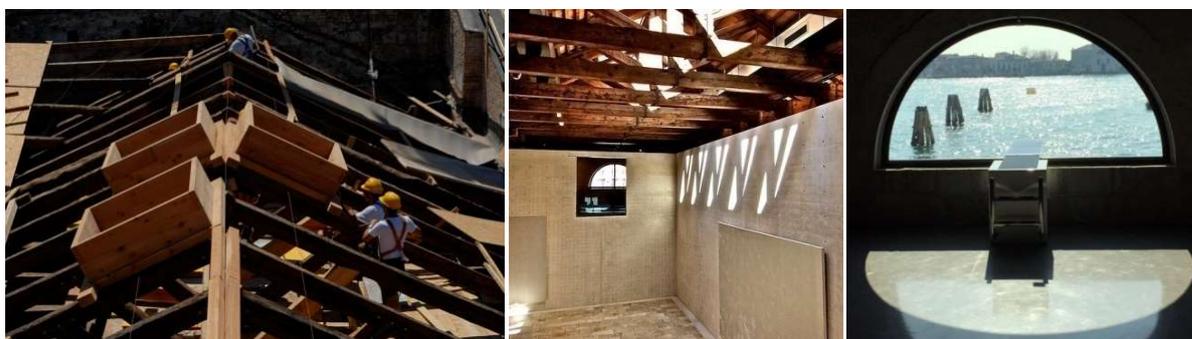
As portas e as janelas têm o design baseado no artesanato veneziano tradicional, embora tenham a modernidade do aço e do vidro. Já na cobertura, 90 mil telhas foram instaladas, sendo mais de 50% delas originais. Ademais, as 130 treliças originais passaram por processos de recuperação e consolidação da superfície da madeira. Claraboias foram instaladas (Fig. 19- a),

o que garante ampla iluminação natural para as exposições (Fig. 19 – b), juntamente com as janelas (Fig. 19 – c), as quais também permitem uma bela vista da água. Essas aberturas para o exterior configuram uma das características únicas do projeto, visto que não são comuns em espaços expositivos. As obras reduziram de 58 para 18 o número dessas janelas, em uma tentativa de manter, mesmo que em parte, essa especificidade do edifício.

Figura 19: (a) Claraboias instaladas; (b) galeria com iluminação natural; (c) janela com vista da água

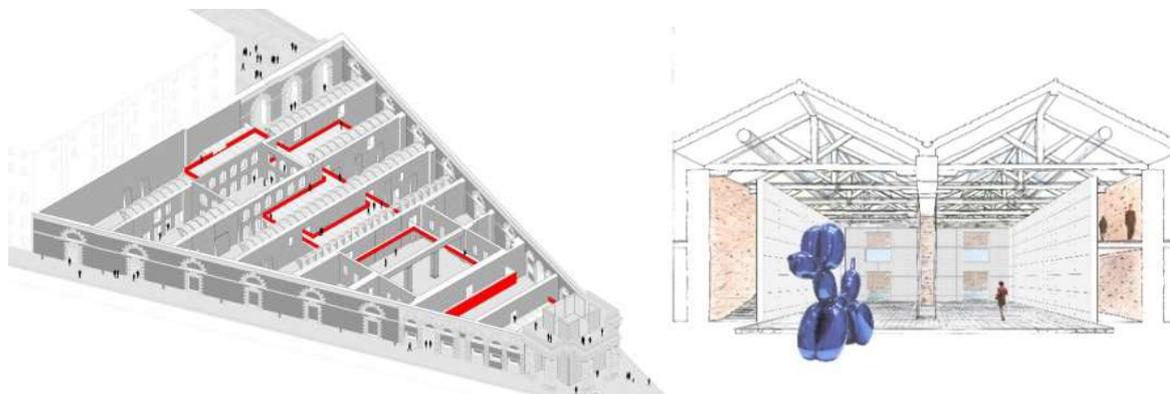
Partindo da planta triangular, simples e racional do edifício, Tadao Ando projetou um “semicubo” com paredes de concreto armado, com o mesmo pé direito do restante da construção, aberto na parte superior, que funciona como núcleo ao redor do qual os caminhos levam aos espaços renovados. Esse cubo é o grande pátio central de exposições, que permite novos caminhos de circulação nas laterais, potencializando o espaço útil, além do fato de dividir o espaço em dois andares (Fig. 20 – a e b).

Figura 40: (a) Novos caminhos de circulação; (b) vista e desenho do espaço de pé-direito duplo do semicubo desenhado por Tadao, e caminhos laterais

O “semicubo” é conformado com paredes de concreto inseridas em uma estrutura de tijolos já existente, o que leva a uma espécie de colisão entre o antigo e o novo e busca reafirmar as diversas camadas históricas do monumento.

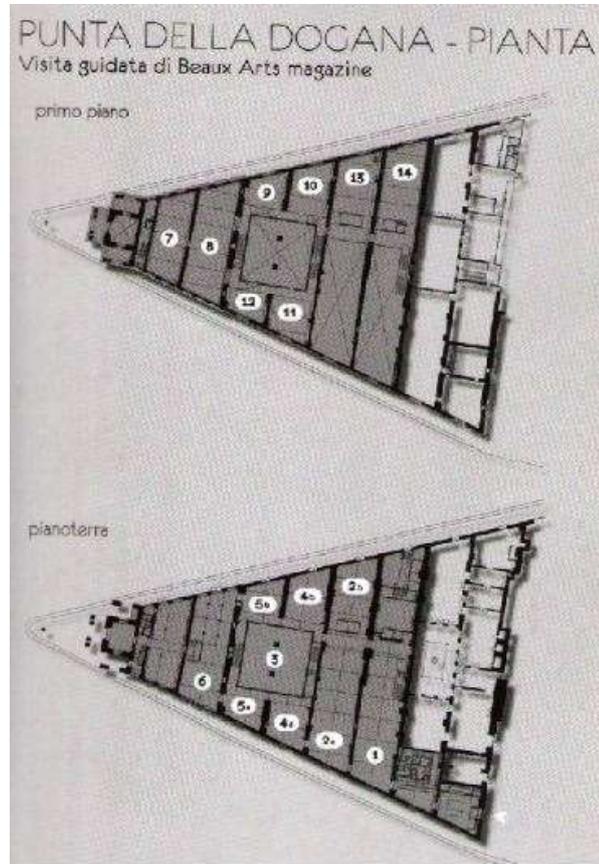
Na planta (Fig. 21), da entrada (número 1), segue-se em direção à ponta, onde está a galeria número 6. Nesse ponto, há uma escada que leva ao primeiro pavimento, na sala número 7. O caminho daí em diante é até a galeria número 14, em sentido contrário ao percorrido no térreo.

Figura 21 - Planta oferecida na visita guiada ao museu. No alto, primeiro andar; abaixo, andar térreo.
