**Análise Comparativa de Desgaste e Rugosidade Superficial em Pistões das Gerações G4 e G5 do Motor VW EA-111 1.0 Volkswagen**

**Comparative Analysis of Wear and Surface Roughness in G4 and G5 Pistons of the VW EA-111 1.0 Engine Volkswagen**

Lucas Henrique Pereira Paixão <sup>1</sup>  
Mario Luiz Nunes da Silva <sup>2</sup>

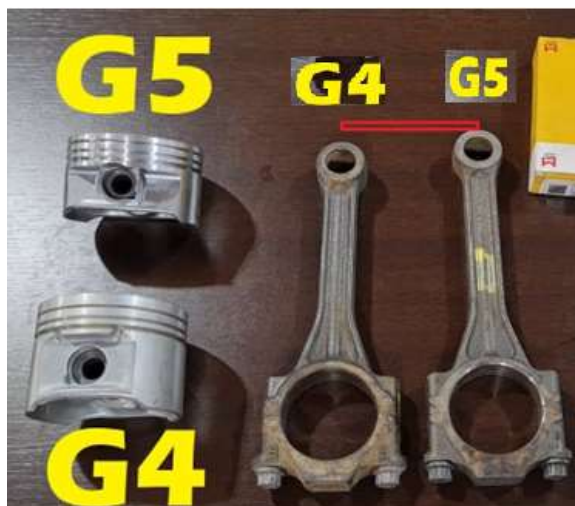
No EA-111 para a geração 5, observa-se uma redução significativa do tamanho e da massa do pistão em relação ao G4, a massa do G5 é de 0,155 Kg já o do G4 é de 0,201 Kg, uma redução de 22% mais leve. Na Figura 3 observa-se propriamente dito a geometria dos pistões, mas também o comprimento da biela das duas gerações, sendo uma mais comprida que outra onde altera a relação *Bore Stroke* do motor comentado anteriormente.

Figura 3 – Comparativo dimensional e geométrico entre pistões G4 e G5.

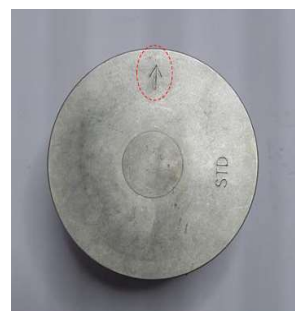
B- Montagem incorreta, seta invertida

B) Montagem incorreta (Figura 12-B). Pistões possuem pino levemente descentralizado e seta indicativa de montagem. Quando instalados invertidos, ocorre perda do ponto de apoio durante a compressão, gerando ruído (“batida de saia”), aumento de vibração e desgaste irregular.

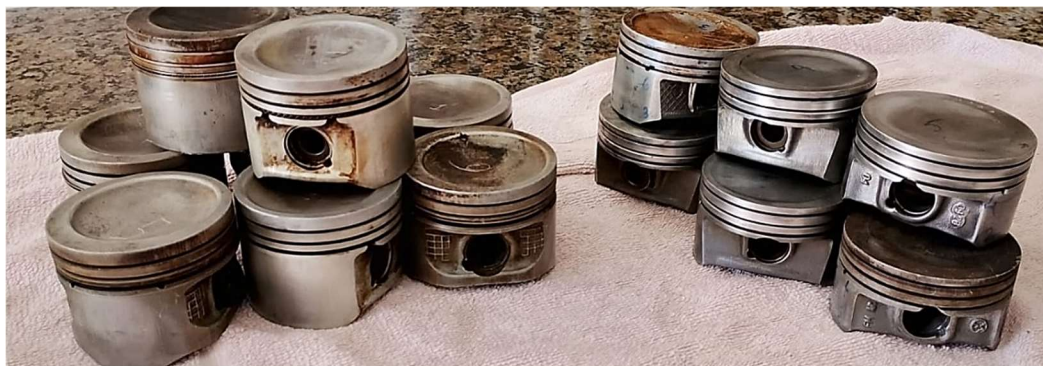
A escolha da quantidade como uma coleta de dados sendo 8 unidades para cada geração (Figura 6) decorreu da disponibilidade real de amostras coletadas em oficinas da região, garantindo variedade suficiente para análise estatística básica, a medição foi feita com micrômetro e rugosímetro ao longo das saias dos dois lados dos pistões. Utilizou-se dois pistões novos de referência das duas gerações, em embalagem lacrada do fabricante, garantindo que não houve manipulação ou desgaste prévio.

Figura 6 – Amostras dos pistões usados G4 na esquerda e G5 na direita

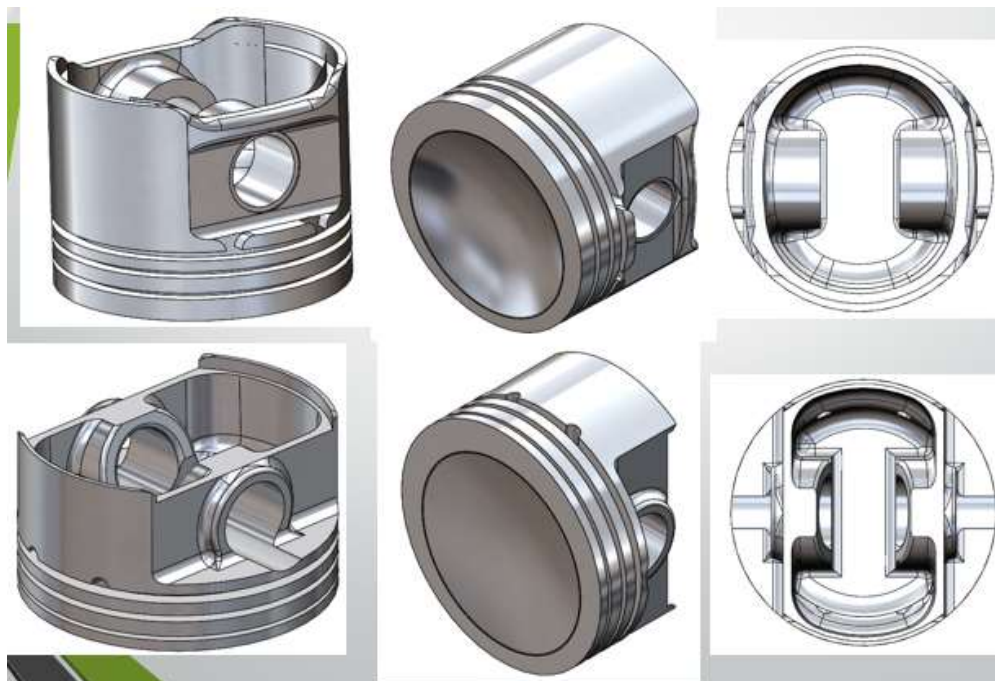
A seguir a Figura 7 mostra claramente as diferenças de geometria dos pistões, sendo o pistão G4 na parte superior e o G5 na parte inferior.

Figura 7 – Ilustração CAD de diferença de geometria dos pistões

A modelagem tridimensional dos pistões no *SolidWorks* 2019 permitiu quantificar diferenças dimensionais relevantes entre as gerações G4 e G5. Os resultados obtidos estão resumidos no Quadro 1, contemplando massa, altura total, altura da saia, espessura da saia, offset do pino, distância do pino ao topo e área real de contato lateral.

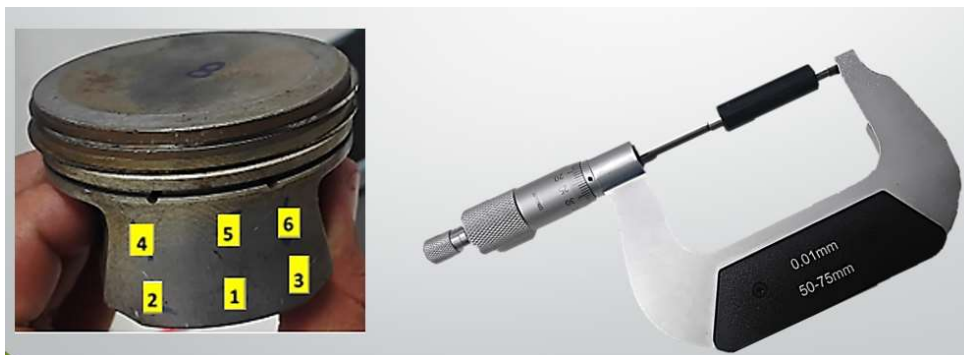
Seis regiões da saia foram medidas conforme a Figura 8 (superior, intermediária e inferior, em ambos os lados). Os valores foram organizados em:

Figura 8 – Posição das 6 medições ao longo da saia / micrômetro

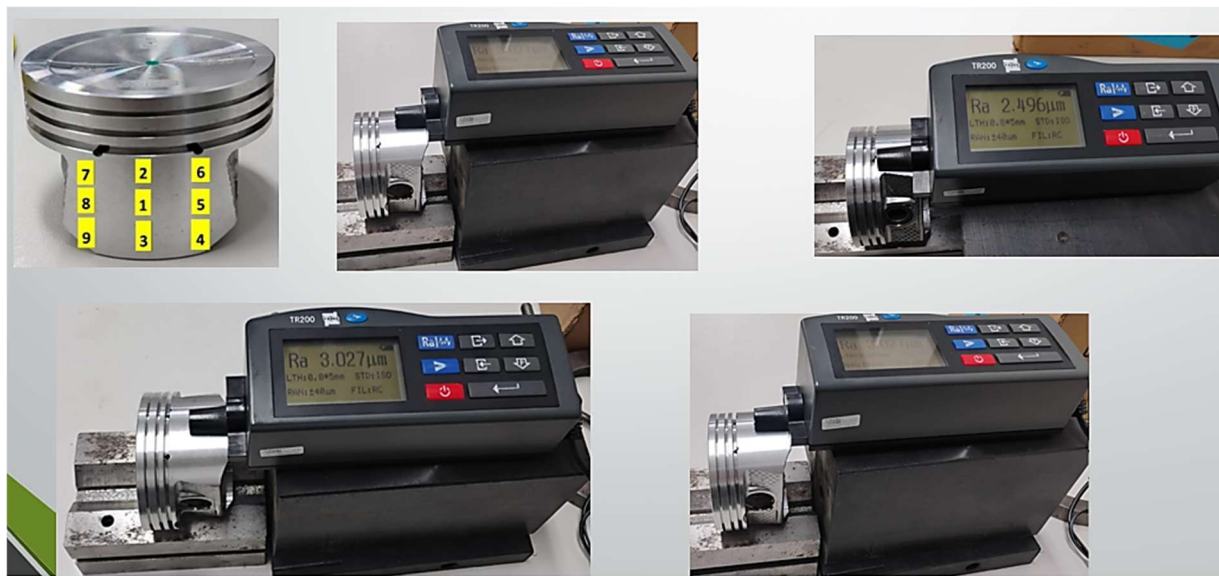
Nove pontos foram definidos simetricamente na saia, conforme ilustração reorganizada na Figura 9, a imagem a seguir também ilustra as regiões de medição de rugosidade ao longo da saia conforme os pontos estabelecidos.

Figura 9 – Nove pontos de medição e ilustração da aplicação do rugosímetro
