**Estudo de Caso sobre a Detecção de Falha através do Espectro de Aceleração e Forma de Onda Bruta em redutor de eixo paralelo**

**Case Study on Fault Detection through Acceleration Spectrum and Raw Waveform in a Parallel Shaft Gearbox**

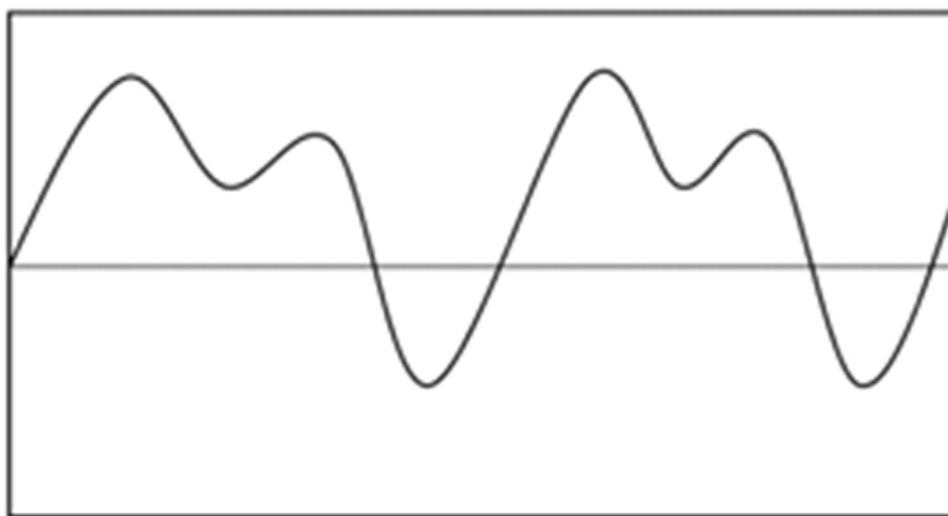
Figura 1: Representação forma de onda no tempo

O sinal de vibração pode ser representado em forma de onda no tempo, no gráfico de amplitude vs tempo Figura 1, Dado  $X_1$  e  $X_2$  para representar a amplitude do deslocamento e  $\omega$  a frequência e  $t$  tempo (Chu et al., 2021).

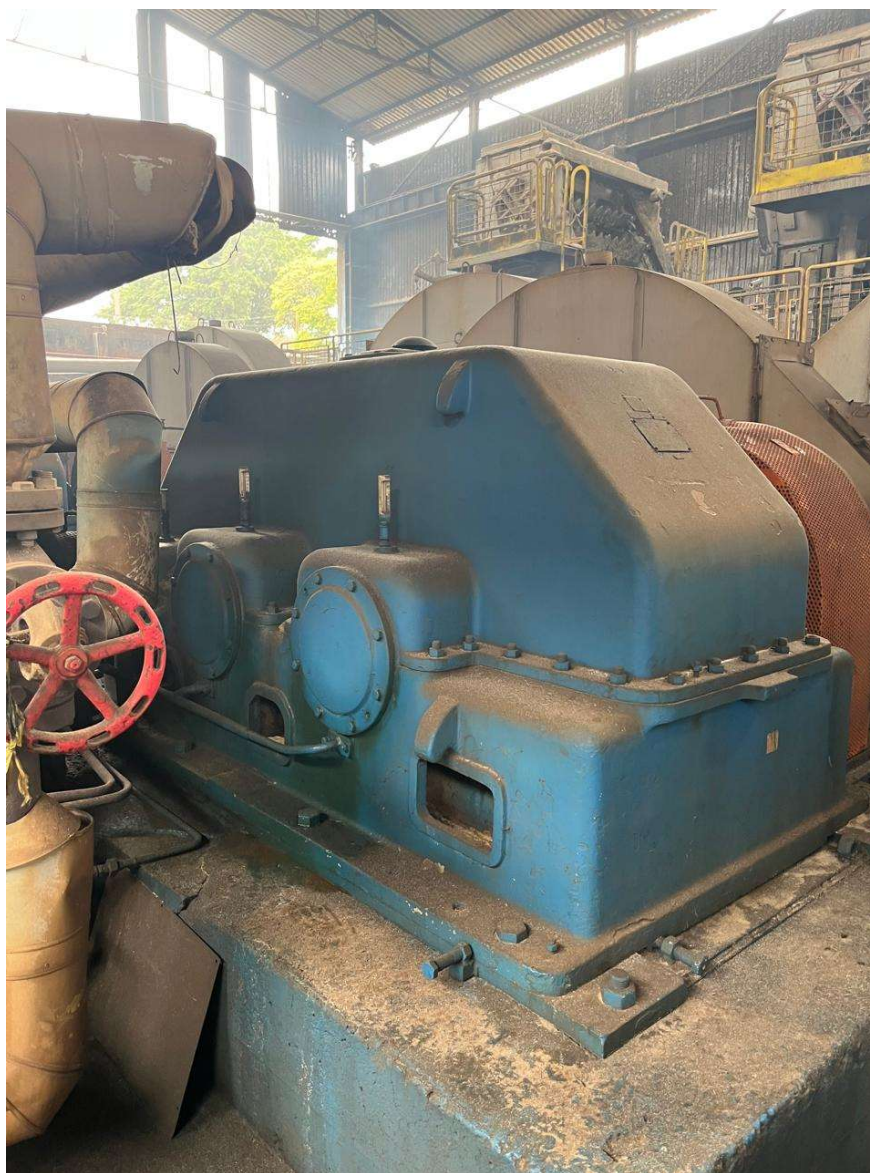
Figura 2 – Imagem do equipamento estudado.

O presente trabalho caracteriza-se como uma pesquisa aplicada, de natureza qualitativa e caráter descritivo, elaborado a partir da observação e análise de um evento real ocorrido, envolvendo falha no engrenamento de um redutor. O estudo foi conduzido na área de manutenção preditiva da unidade industrial, onde o equipamento redutor, opera continuamente sob carga variável na rotação entre 2500 a 4000 RPM (Rotação por minuto) dependendo da necessidade da linha de produção que tem como meta moagem diária de 24 mil toneladas. O redutor analisado possui mancais deslizantes, cuja lubrificação é forçada por meio de uma bomba mecânica que distribui o óleo através de um sistema tipo “chuveiro”, outro detalhe devido o redutor ser acionado por uma turbina de vapor sua rotação trabalha com pequenas

oscilações o que dificulta ainda mais a captação do sinal e diagnóstico. A seguir, apresenta-se a Figura 2, com a imagem ilustrativa do equipamento estudado.

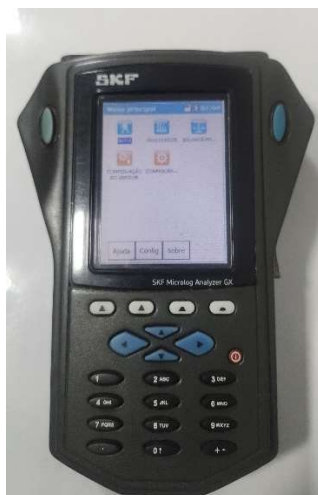
Figura 3 – Imagem do coletor de medição.

As coletas de dados foram feitas a partir do coletor de vibração Figura 3 SKF® Microlog GX 75, conforme indicado na Figura 3, com sensor do tipo acelerômetro com sensibilidade de 100 mV/g Figura 4. Os dados obtidos foram armazenados em nuvem (AWS) possibilitando o

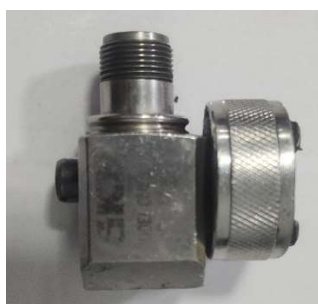
Figura 4 – Acelerômetro

acompanhamento da tendência dos níveis de vibração e mudança de comportamento do equipamento, de acordo com os pontos de medições definidos (Figura 4) medidos na carcaça externa do redutor.

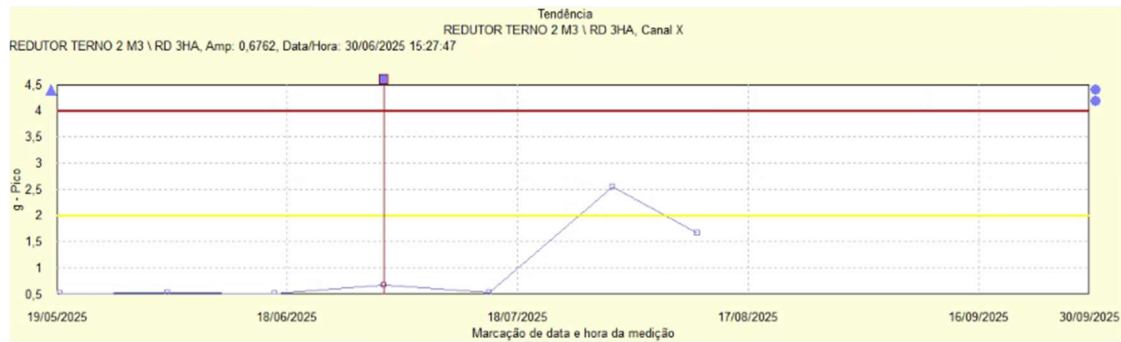
Figura 6 – Linha de tendencia do ponto de medição 03.

O redutor vinha sendo monitorado desde sua instalação sem apresentar avarias, com níveis de vibração estável e valores dentro do aceitável. Entretanto, a partir do mês de junho de 2025, observaram-se leves elevações nos sinais de vibração indicando um possível trabalho excessivo de engrenamento do eixo de entrada. A Figura 6 apresenta a linha de tendência da grandeza de velocidade do ponto de medição 03 na horizontal, representando a evolução do valor global de vibração ao longo do tempo.

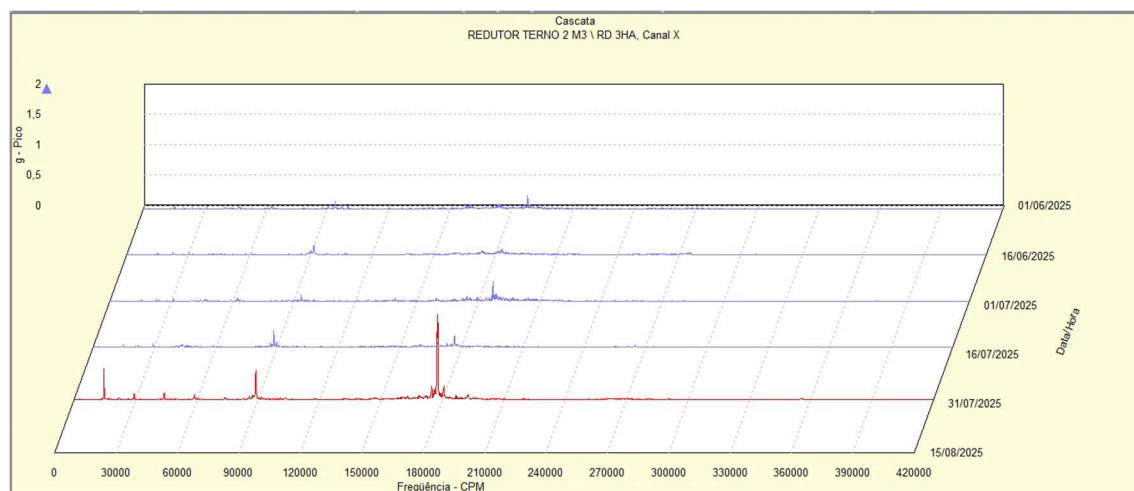
Figura 7 – Cascata espectro de aceleração ponto 03 horizontal.

Assim como na tendência dos valores globais observasse aumento significativo, a Figura 7 cascata de espectro mostra a mudança de comportamento e aumento significativo entre as amplitudes dos picos de frequência característicos do engrenamento entre as últimas medições.

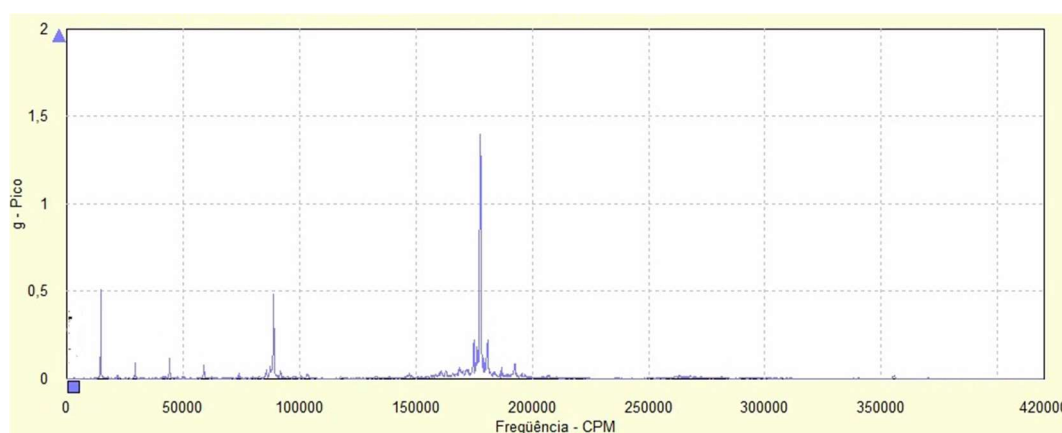
Figura 8 – Espectro de aceleração ponto medição 03 horizontal.

A Figura 8 apresenta o espectro de aceleração, no qual atinge um valor global de 2,5 g e as frequências característicos de engrenamento estão claramente destacadas, a frequência de engrenamento de entrada se destaca 1 vez e 2 vezes com bandas laterais de 1 vez rotação, a frequência do engrenamento de saída aparece primeiro com 3 harmônicos e baixa amplitudes

comparadas ao engrenamento de entrada, o que pode estar relacionado ao local de medição. As frequências de engrenamento de entrada aparecem bem definidas, com presença de bandas laterais espaçadas de  $1 \times$  rotação. Esse padrão é significativo porque bandas laterais são classicamente associadas a modulação de amplitude, fenômeno que, em engrenagens, ocorre quando há variação periódica do erro de transmissão.

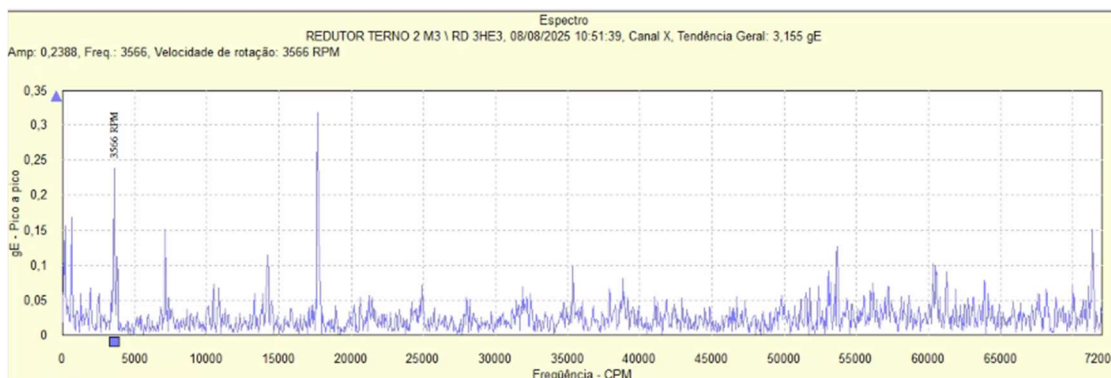
Figura 9 – Espectro de envelope de aceleração

A presença de picos harmônicos da rotação no espectro de envelope de aceleração, como mostrado na Figura 9, indica uma possível folga no mancal porque esse tipo de padrão é característico de componentes mecânicos que não estão perfeitamente ajustados. Quando há folga nos mancais, partes móveis, como o eixo, podem sofrer pequenos deslocamentos adicionais durante a rotação. Isso resulta em impactos repetitivos e variações na vibração, que se manifestam no espectro como múltiplos harmônicos da frequência de rotação. Esses picos harmônicos são, portanto, um indicativo típico de folgas, pois refletem a repetição cíclica de movimentos anormais ou impactos internos no componente monitorado.

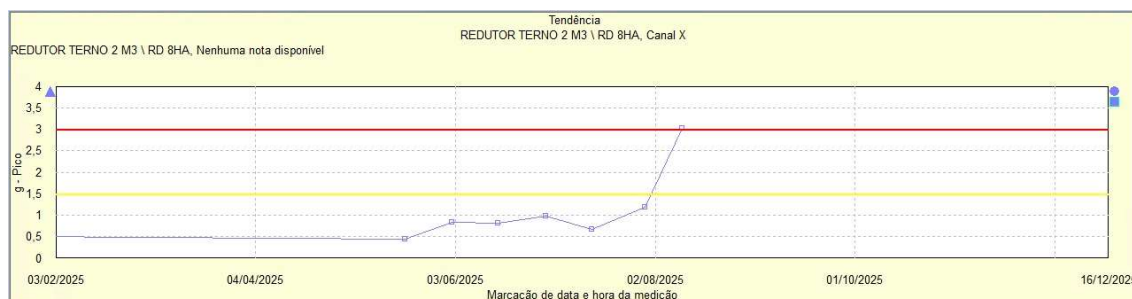
Figura 10 – Linha de tendencia do ponto de medição 08.

Durante o monitoramento preditivo, observou-se também no ponto de medição 08 uma evolução nos parâmetros de vibração tanto quanto em velocidade como em aceleração, conforme evidenciado pela linha de tendência apresentada na Figura 10.

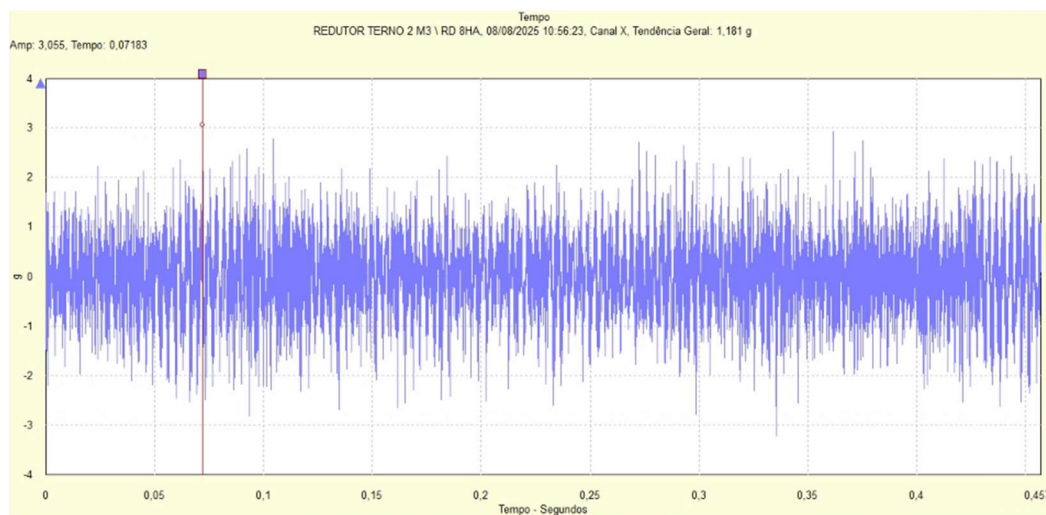
Figura 11 – Sinal da onda no tempo em aceleração ponto de medição 08.

A análise da forma de onda no tempo no parâmetro de aceleração, do ponto de medição 08, apresentada na Figura 11, mostra picos espaçados por um intervalo próximo de 16 kCPM. Esse padrão indica que há eventos repetitivos ocorrendo na mesma frequência do engrenamento de saída. A presença desses picos pode ser explicada por dois possíveis motivos: folga excessiva no mancal, que faz com que o eixo tenha movimentações anormais e gere impactos regulares, ou uma fratura em um dos dentes da engrenagem, que também provocaria variações periódicas

na vibração. Em ambos os casos, o comportamento observado reflete problemas mecânicos que afetam a regularidade do movimento do conjunto.

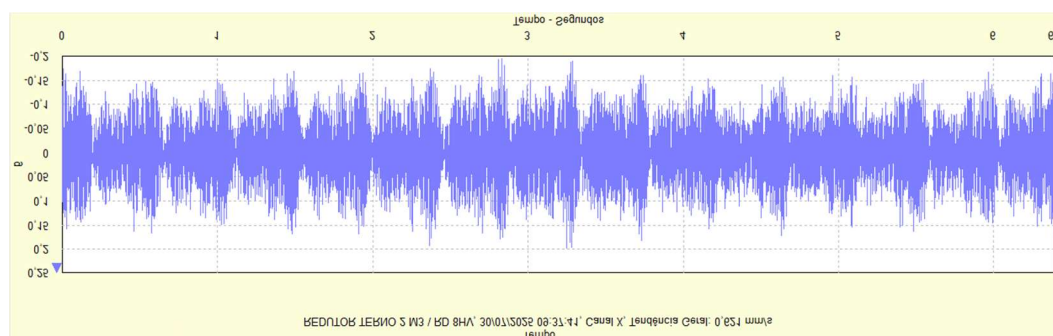
Figura 12 – Forma de onda no tempo ponto 08 horizontal.

Na Figura 12, observa-se a forma de onda bruta no tempo, coletada com tempo de 6,4 segundos em velocidade no ponto de medição 08. Apesar da alta presença de ruído nota a repetição periódica de eventos com tempo aproximado de 0,33 segundos, indicando impactos recorrentes e assimetria no movimento do eixo no caso em questão típico de folgas ou dente de engrenamento quebrado o que reforça o que é visto em aceleração.

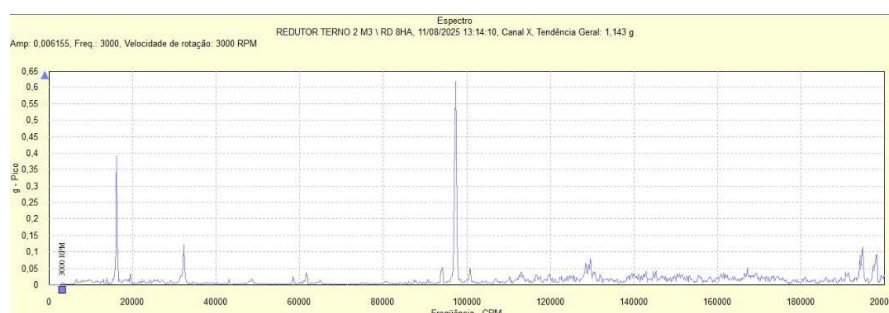
Figura 13: Espectro de aceleração ponto 03 horizontais.

Na Figura 13, observa-se o espectro de aceleração no parâmetro de 0-pico coletado no ponto 08, em condições de operação normal, com a rotação de entrada de aproximadamente 4000RPM. Nota-se a presença de picos com amplitude elevada em frequências correspondente ao engrenamento de entrada, sugerindo aumento de carga e possível desgaste entre dentes.

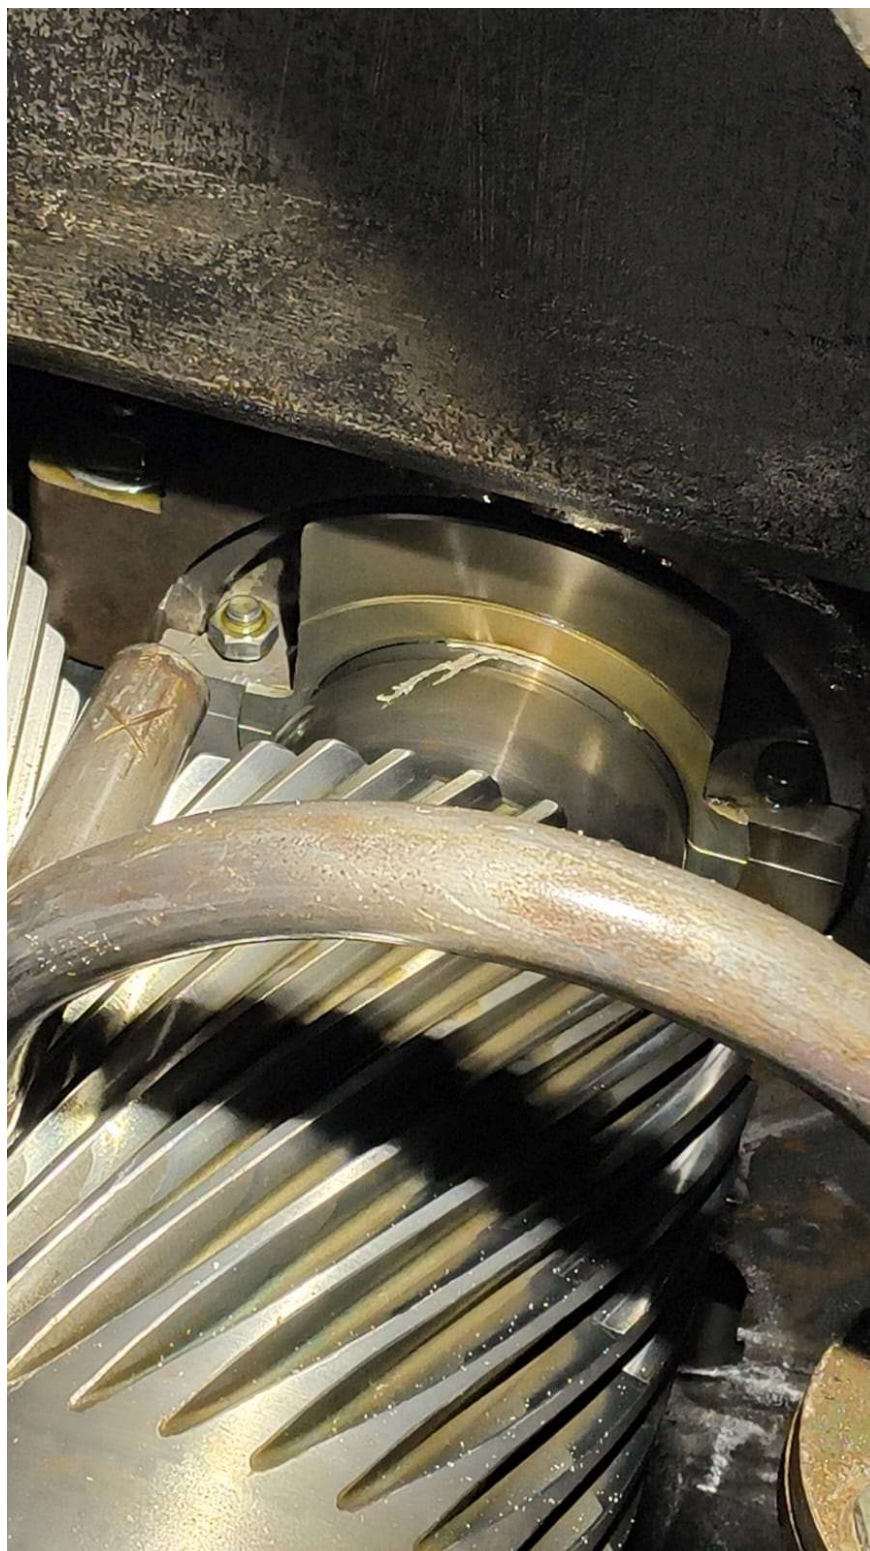
Figura 14: Foto do mancal de entrada do redutor.

Através da análise de óleo foi identificado um elevado nível de partículas com tamanho superior a 6  $\mu\text{m}$ , bem como um alto índice de contaminação, indicando um possível comprometimento do sistema de lubrificação. Observou-se um aumento expressivo no número de partículas tanto de Sn (estanho), como detectado uma diferença no número de partículas de Cu (cobre), e Cd (cádmio), Sn apresentou crescimento de no número de partículas de aproximadamente 80% em relação à última amostra coletada, sugerindo desgaste acentuado nos mancais, já que esse elemento é característico do material Babbitt qual é feito casquilho do mancal, o que concilia se com o observado nos sinais de envelope harmônicos da rotação.

Durante a inspeção física do equipamento, após a desmontagem, foi constatada a presença de material arrastado no mancal de entrada do redutor ponto de medição 03, conforme evidenciado na Figura 14, e uma fratura em um dos dentes da engrenagem do eixo de saída, ilustrado na Figura 15.

É altamente recomendável que a empresa adote análise por boroscopia no plano de manutenção, a fim de verificar as condições internas dos componentes dos redutores deste tipo devido a sua alta exigência de carga de trabalho, que pequenos desvios internos podem se propagar de maneira acentuada desde trincas a fraturas, como desgaste ao arraste de material.

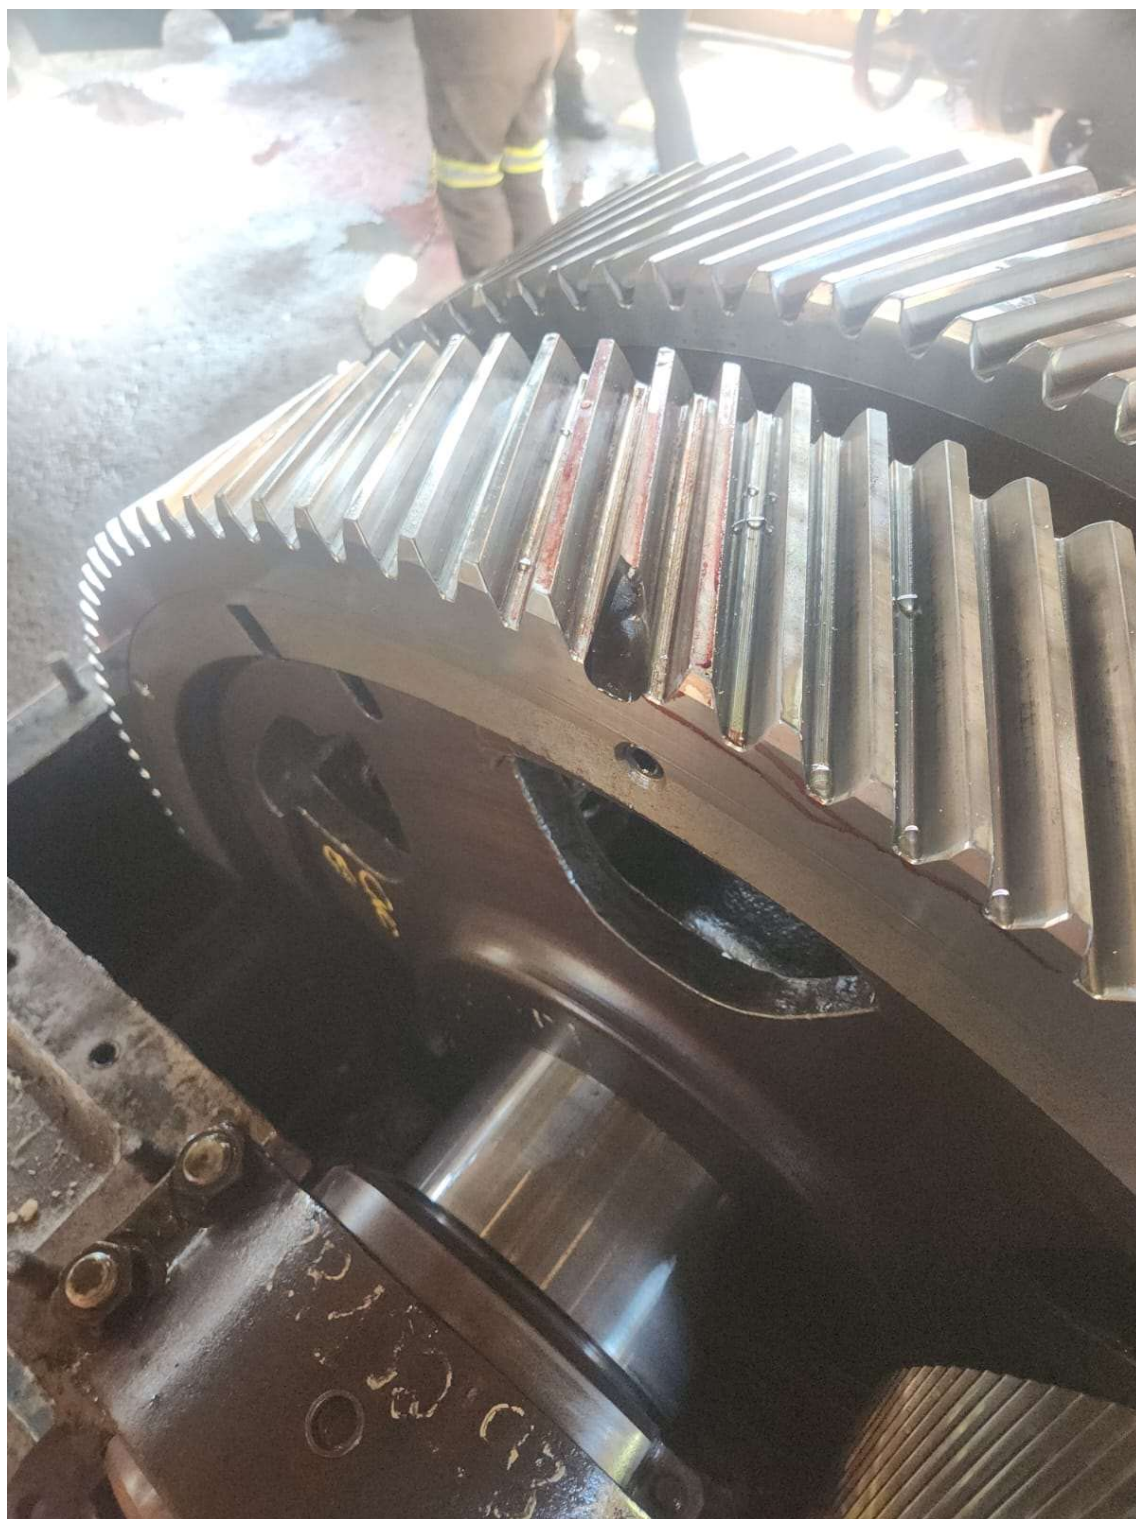
Figura 15: Foto do engrenamento com dente fraturado.

Além disso, verificou-se um aumento de cerca de aproximadamente 35 % na concentração de Fe (ferro), o que pode estar relacionado ao desgaste das engrenagens cuja liga tratasse de um aço SAE 4340, possivelmente decorrente de um desalinhamento ou ângulo de contato incorreto entre os dentes, o que se relaciona ao sinal de frequência de engrenamento vista nos sinais de vibração. A amostra também apresentou um nível elevado de sujeira e impurezas sólidas e possivelmente perda de carga de aditivos, fator que tende a acelerar o processo de deterioração dos mancais e degradação do óleo que por sua vez pode levar sua perda de eficiência uma vez que a presença de partículas abrasivas no óleo intensifica o atrito e o desgaste superficial — fenômeno comumente descrito pelo princípio de que “partícula gera partícula”.

Após a intervenção da manutenção corretiva e substituição do redutor, foi realizada nova medição, cujo resultados são apresentados na Figura 16. Nela, verifica-se a redução significativa do nível global de vibração, sem picos de frequência com amplitudes elevada, o que confirma a eliminação da anomalia previamente detectada.

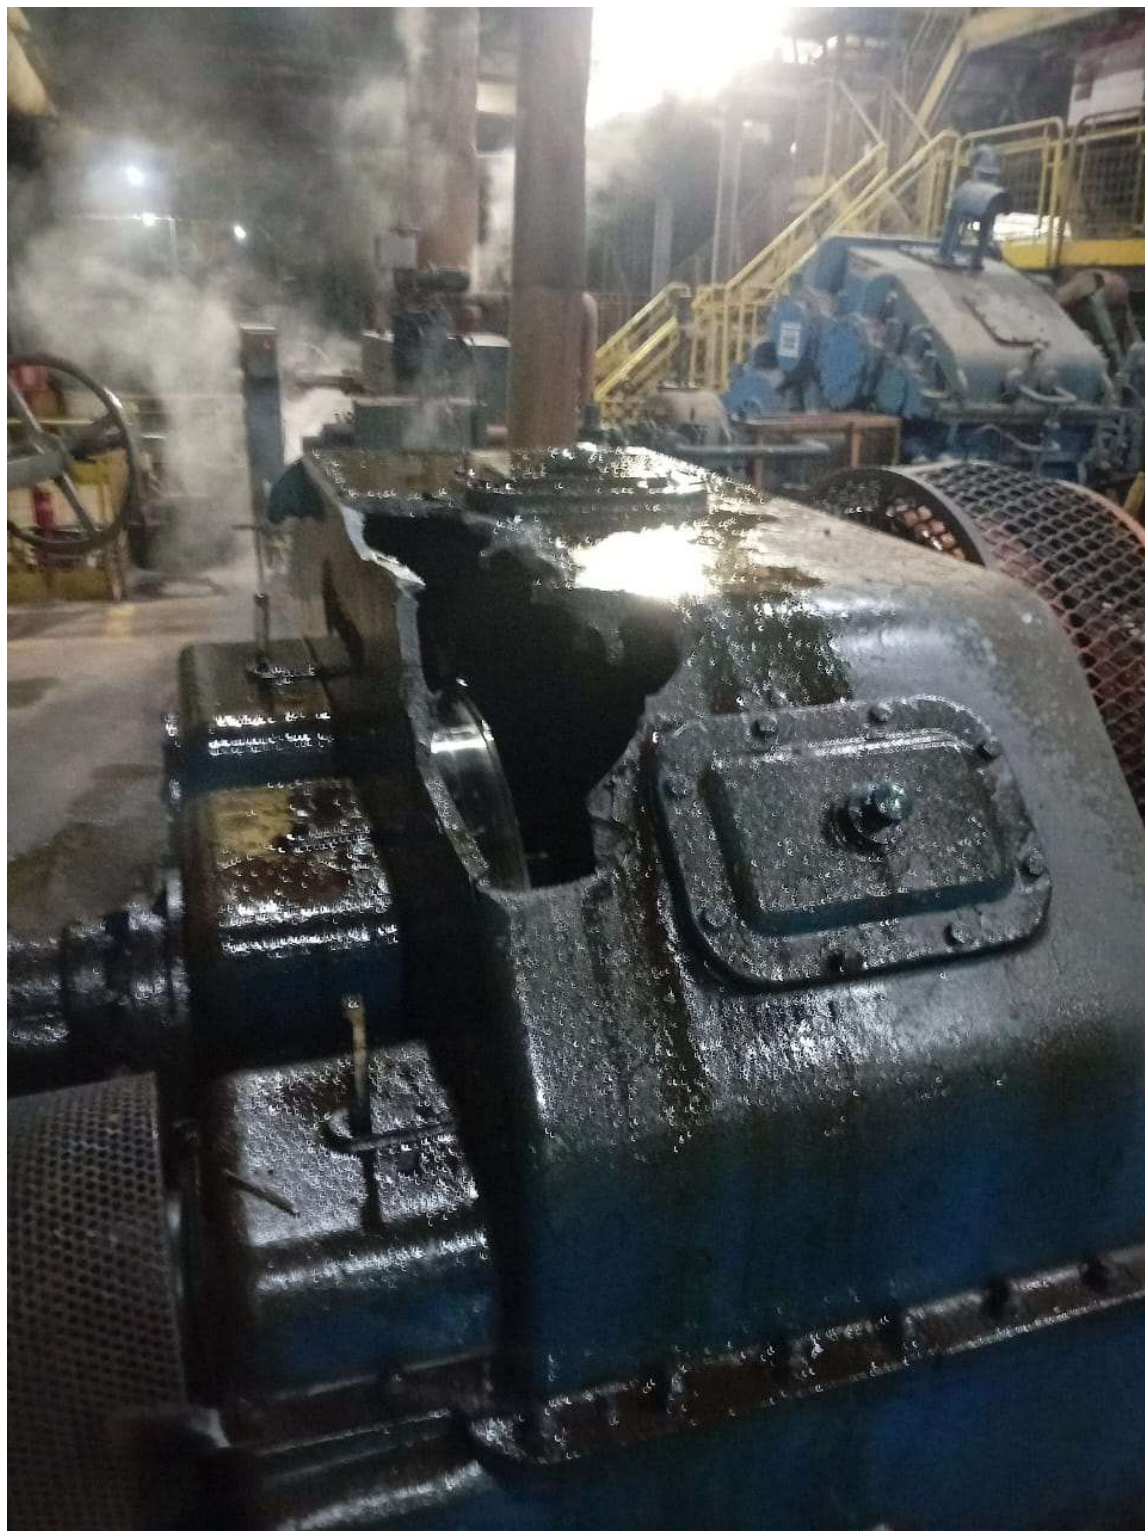
Figura 17 - Imagem redutor falha catastrófica

Avaliando o tempo de parada, faz-se a comparação entre duas situações distintas, ambas utilizando o mesmo modelo de equipamento, em condições de operação semelhante. No primeiro cenário, mesmo após a identificação do problema, optou-se por manter o equipamento em operação, o que resultou em uma falha catastrófica Figura 17 e consequente parada de 5 horas. No segundo caso, a decisão estratégica de interromper o funcionamento imediatamente após a detecção da anomalia permitiu uma intervenção corretiva rápida, limitando o tempo de parada a apenas 1,5 hora.
